Manual Centro Histórico

Manutenção, Conservação, Reforma e Restauro

APÊNDICE A: FICHA DOS IMÓVEIS

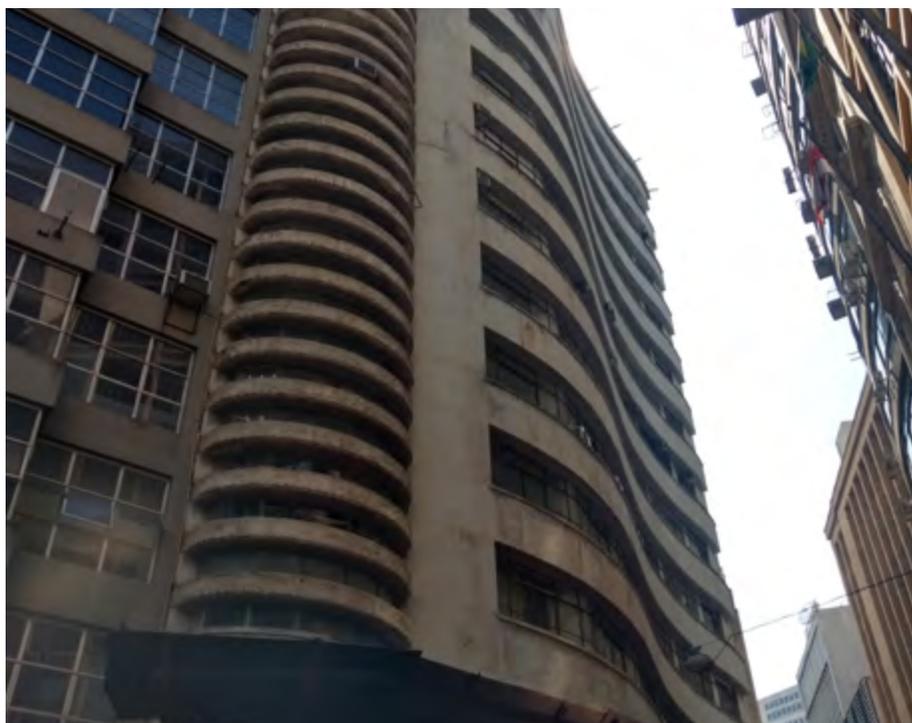
APE4 | Rua Álvares Penteado, nº23

Patologias construtivas: Sujidade, descolamento do revestimento e infiltração.

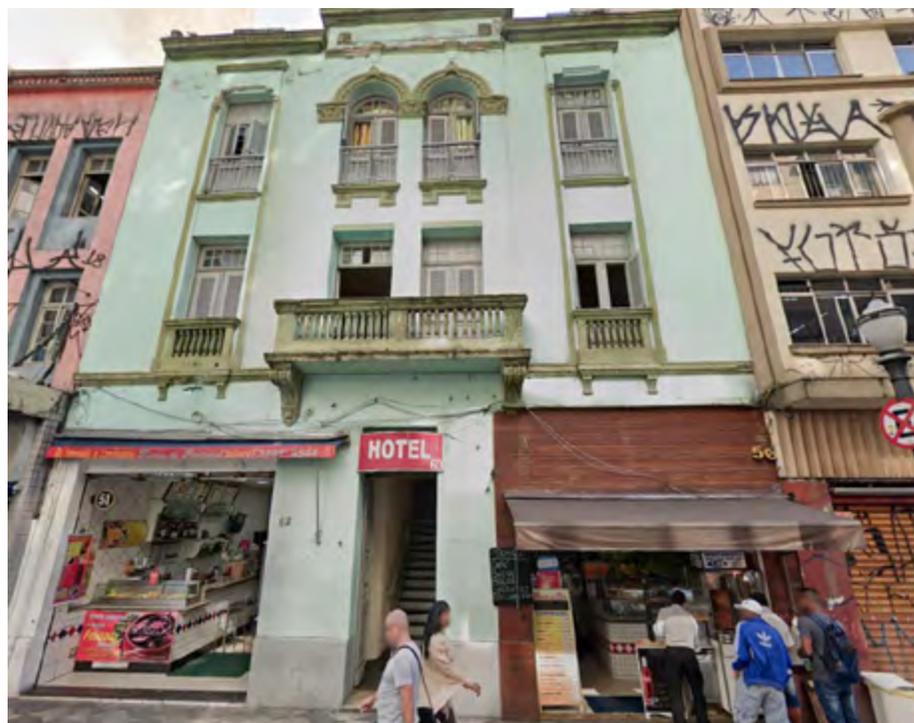
BCO14 | Rua Benjamin Constant, nº56-62

Patologias construtivas: Sujidade, infiltração, descasamento de pintura, fiação exposta no térreo e esquadria com vidros quebrados.
