ANÁLISE SITUAÇÃO ATUAL

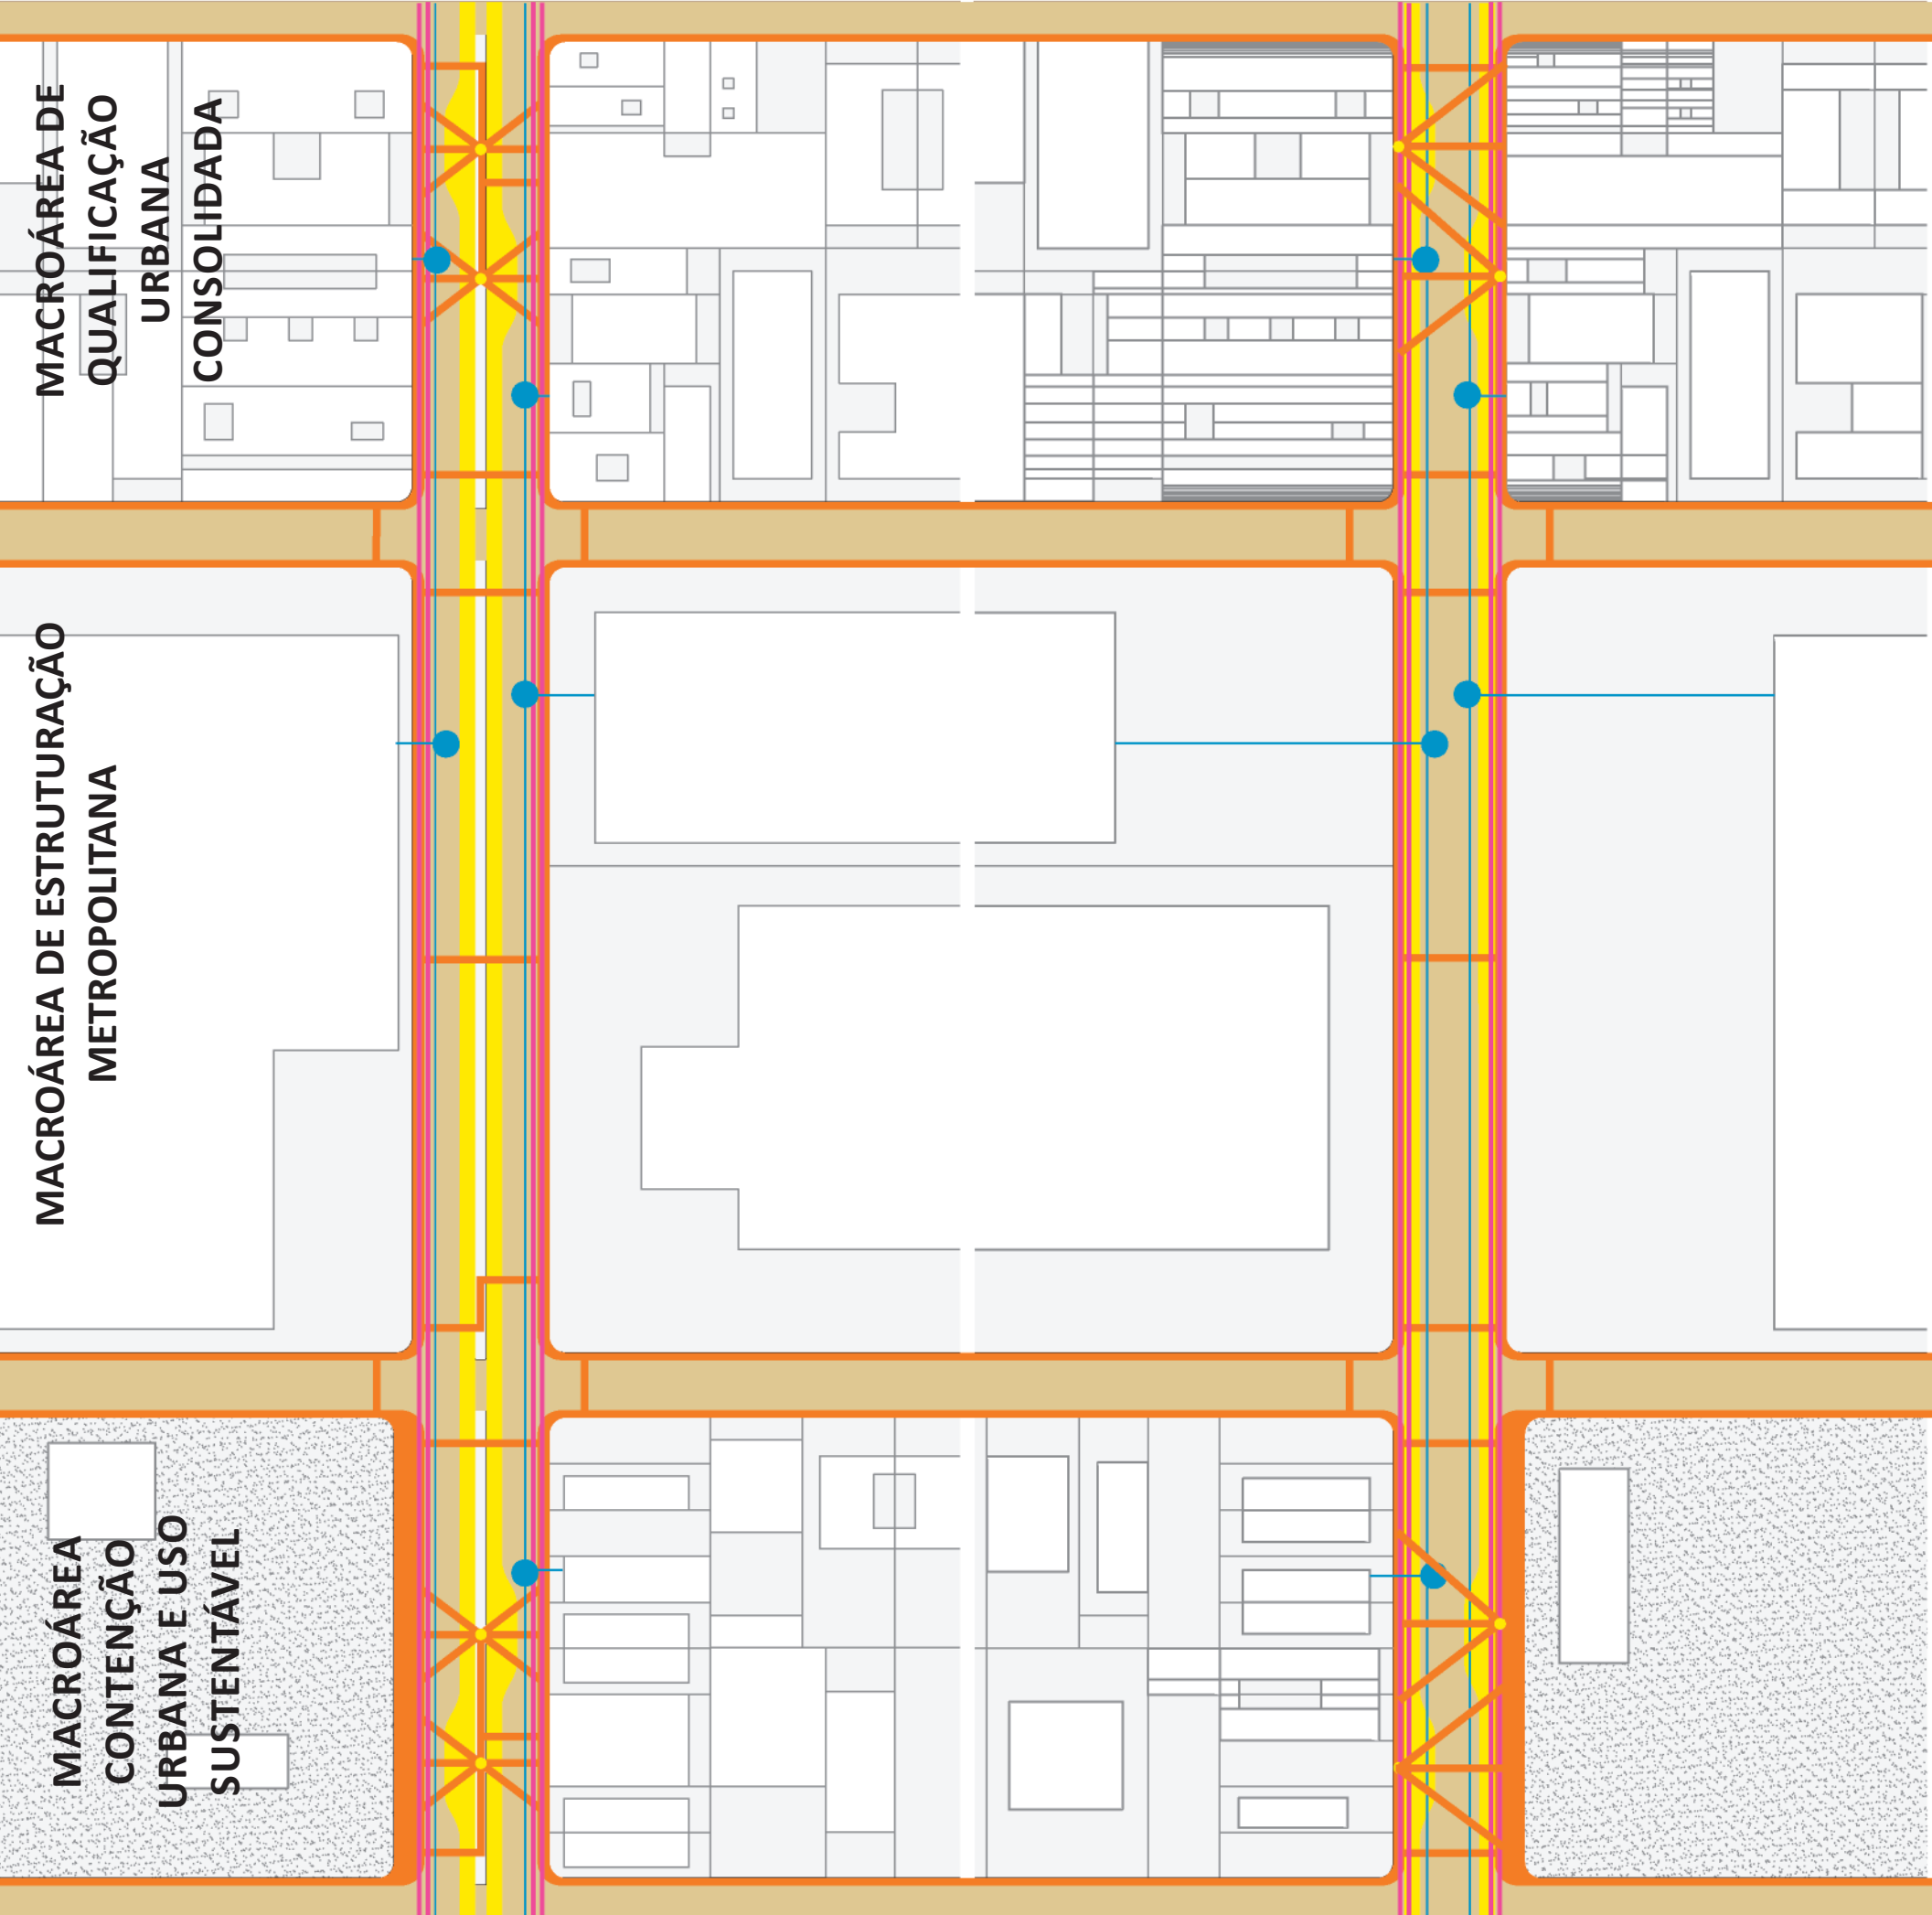
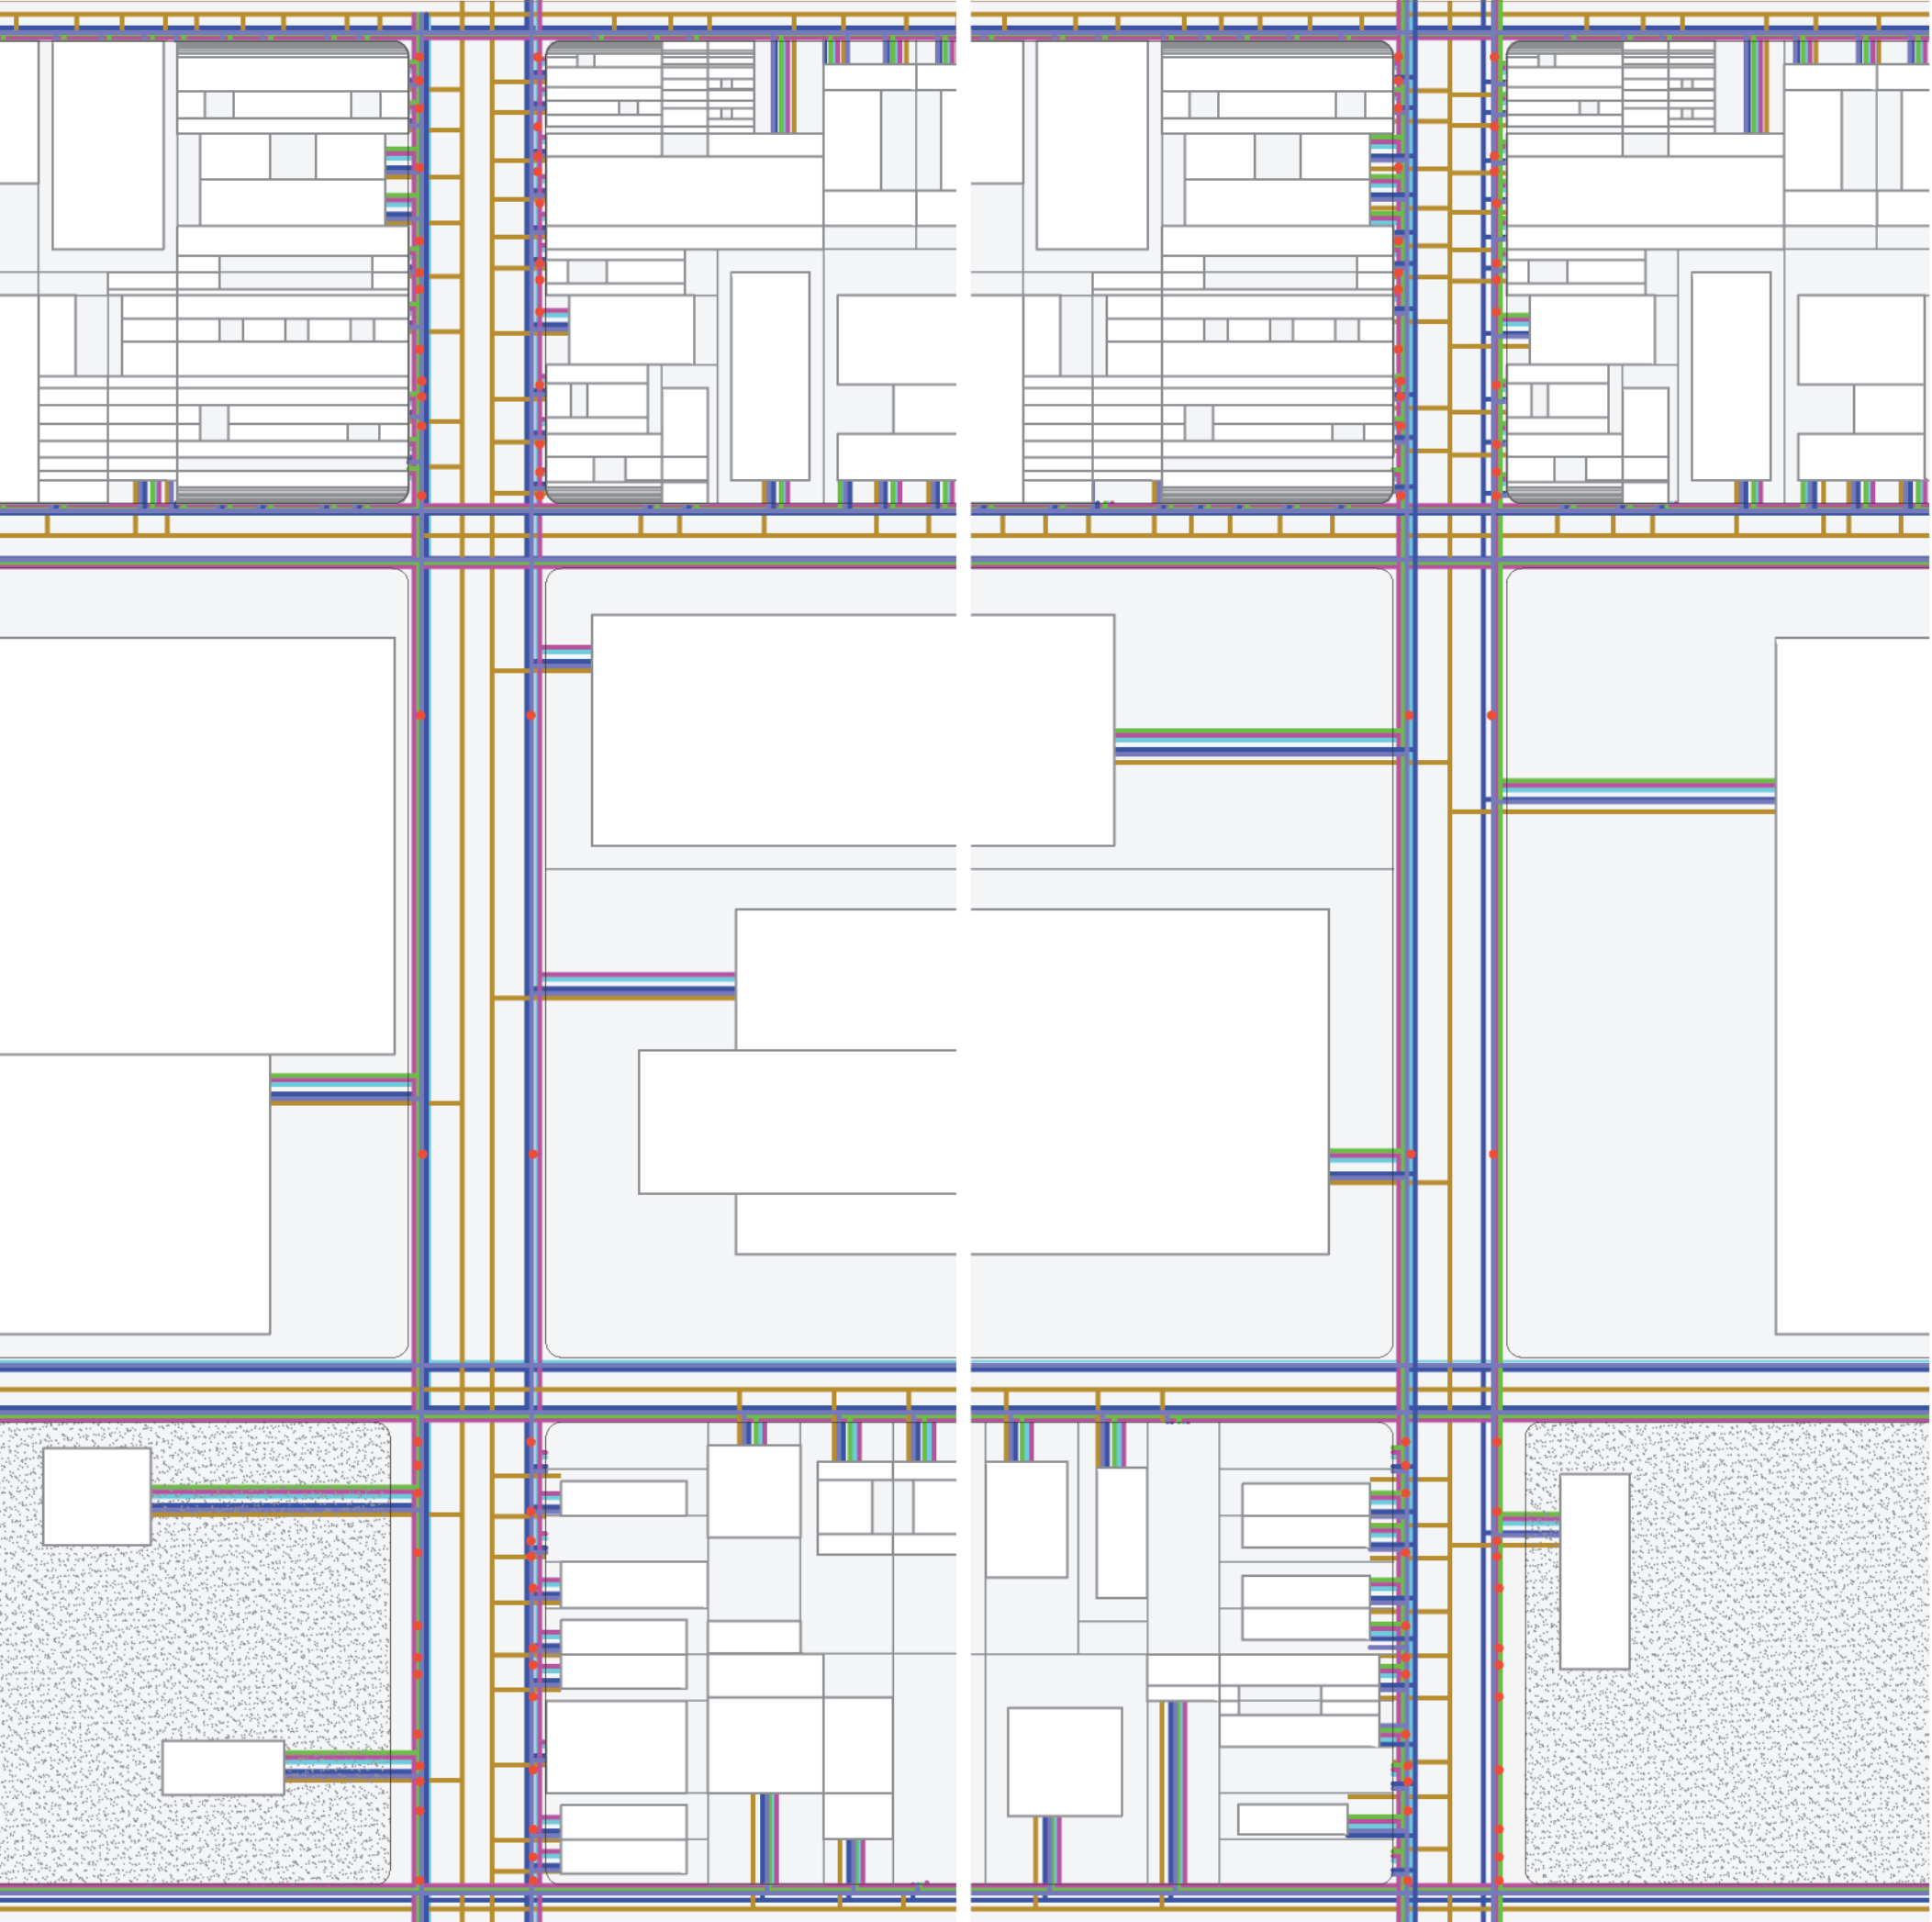
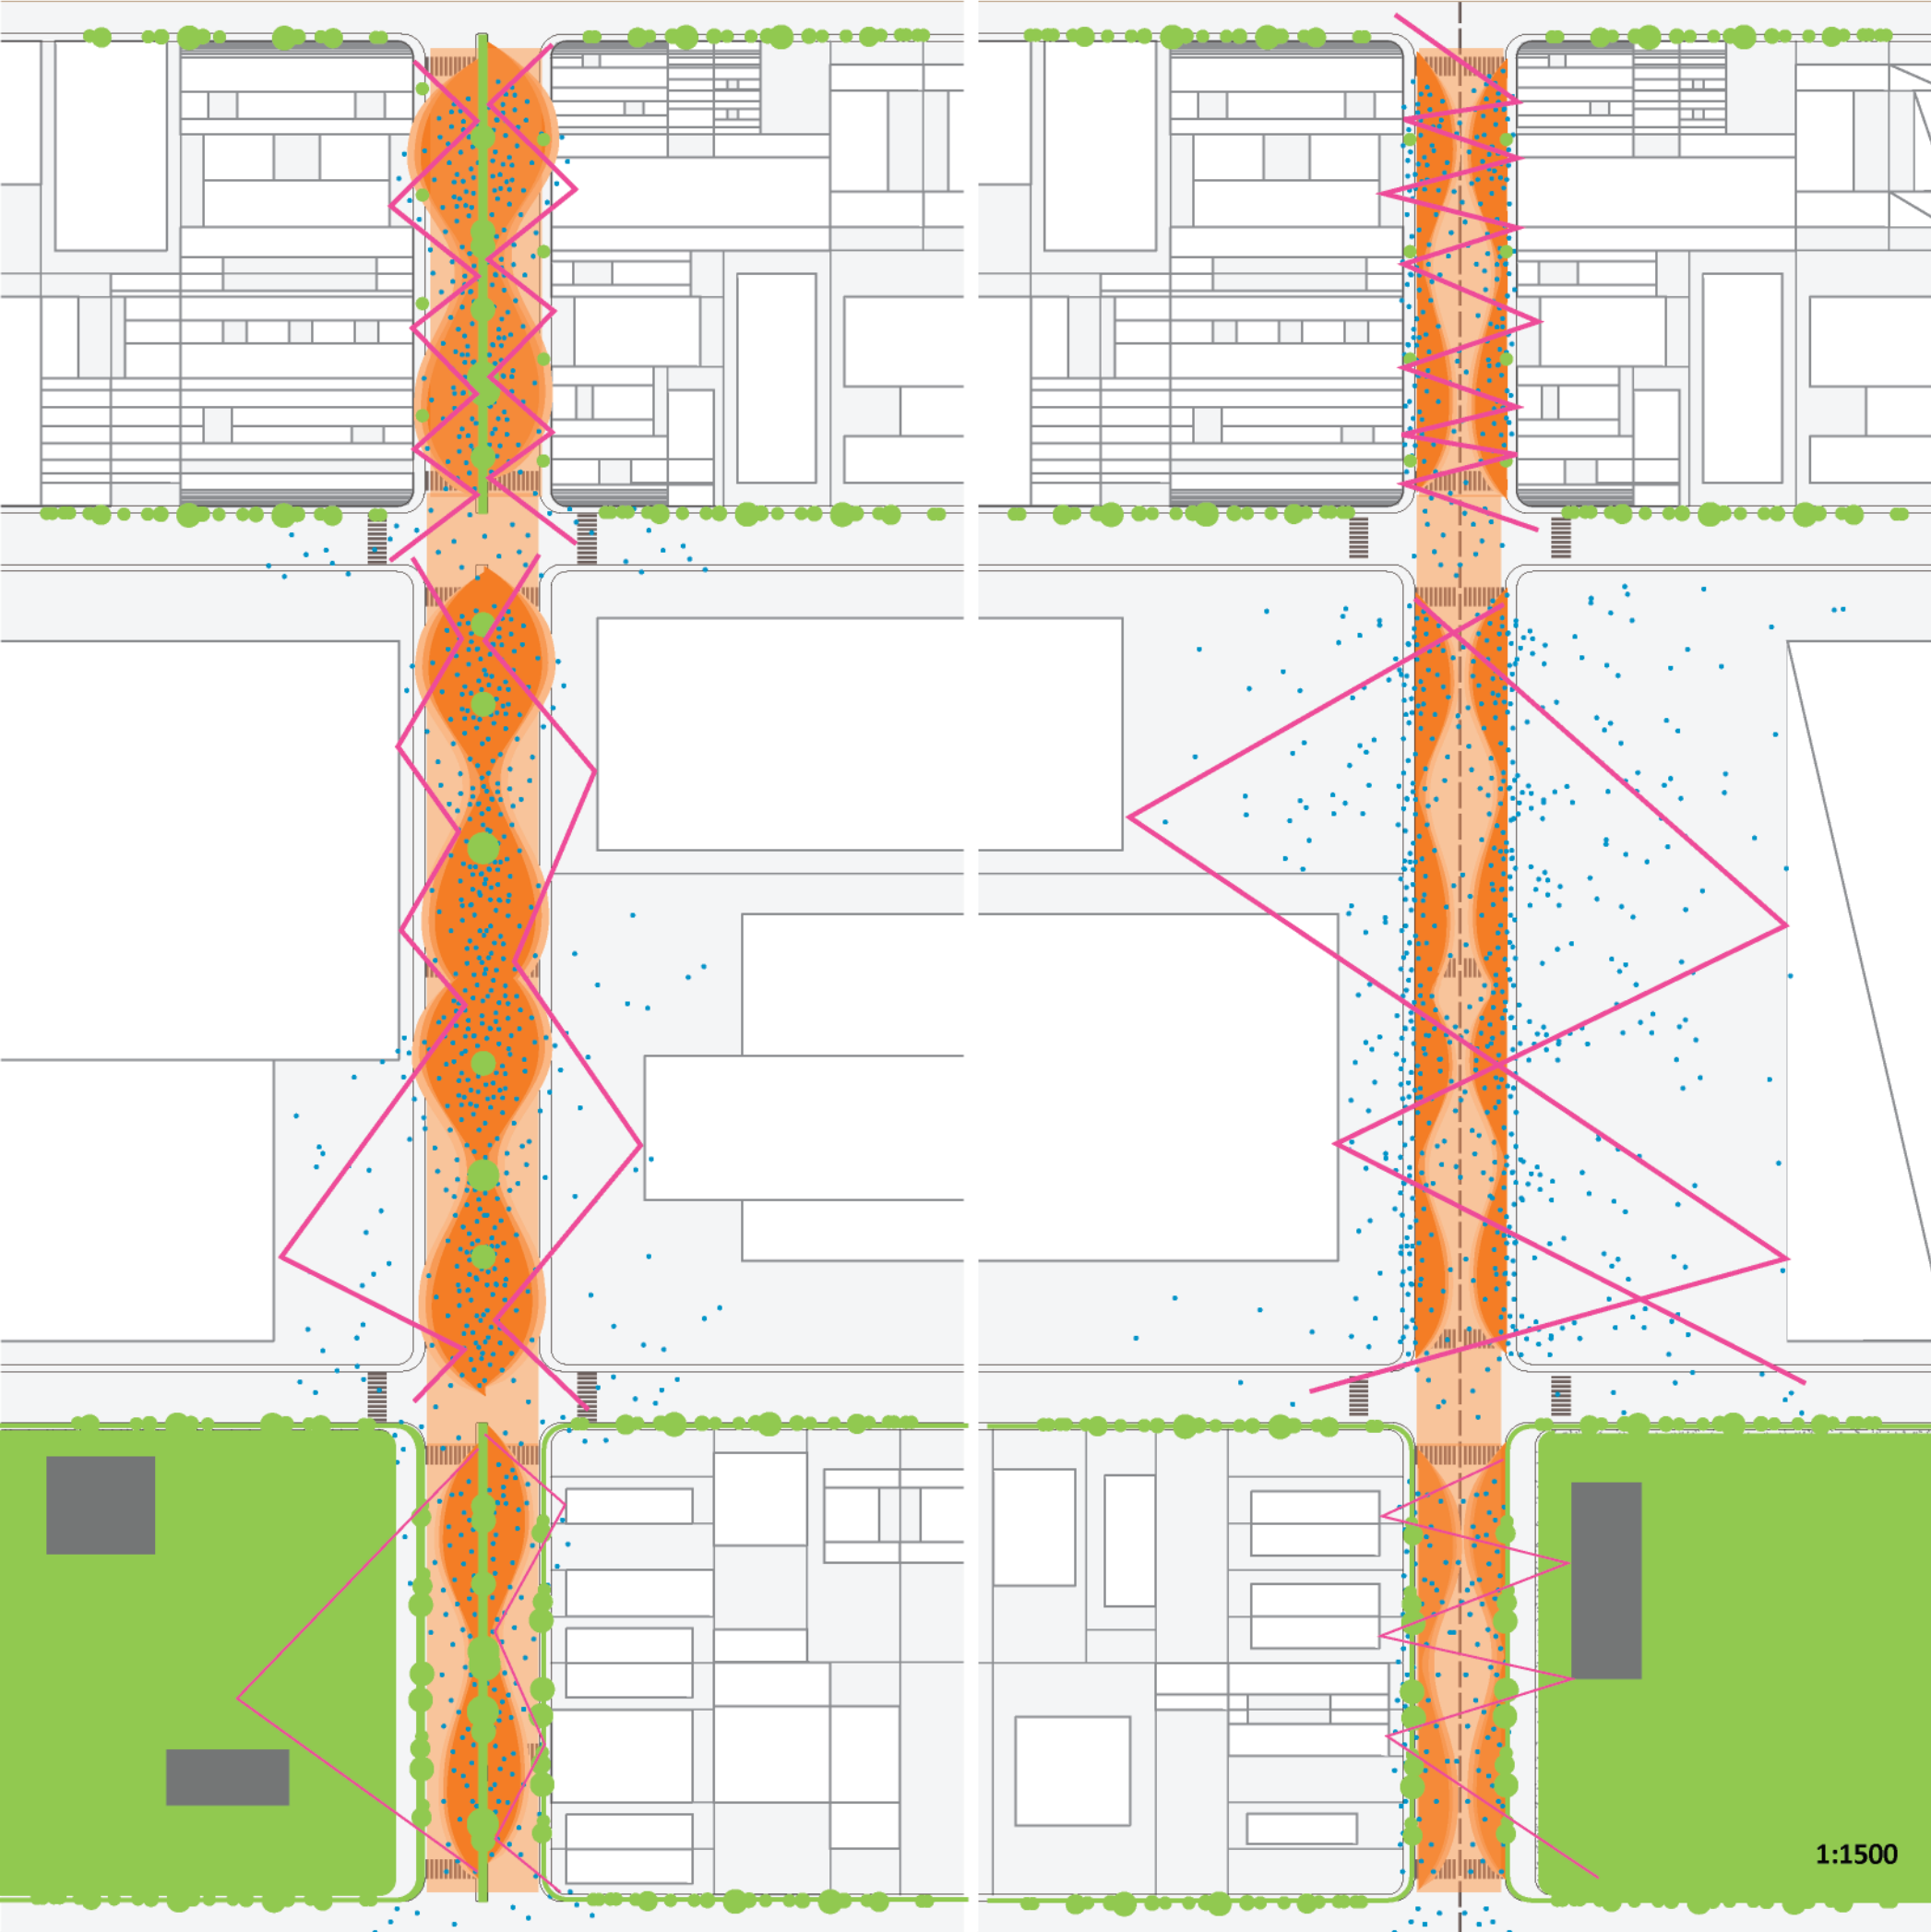
fluxos

- PEDESTRE**
- . CALÇADA ESTREITA
  - . DESCONFORTO AMBIENTAL
  - . DIFICULDADE DE TRAVESSIA
  - . ACESSIBILIDADE COMPROMETIDA
- AUTOMÓVEL**
- . DIFICULDADE PARA ACESSO AO IMÓVEL
  - . DIFICULDADE PARA UM EMBARQUE E DESEMBARQUE SEGURO
- BICICLETAS**
- . SEM ESPAÇO PREVISTO PARA SUA CIRCULAÇÃO SEGURA
  - . SEM INFRAESTRUTURA QUE PERMITA A INTERMODALIDADE
- CARGAS**
- . CONFLITO COM PEDESTRES E VEÍCULOS, SOBRETUDO NO MOMENTO DE ACESSO AO LOTE OU DE CARGA E DESCARGA
  - . EMISSÃO DE POLUENTES (RESÍDUOS E SONOROS)
- TRANSPORTE COLETIVO**
- . ACUMULAÇÃO DE VEÍCULOS NO PONTO
  - . SEM ÁREA DE ULTRAPASSAGEM
  - . DESCONFORTO PARA O USUÁRIO: DESNÍVEL ENTRE PLATAFORMA E VEÍCULO, AUSÊNCIA DE INFORMAÇÕES, ACUMULAÇÃO DE USUÁRIOS DO PONTO

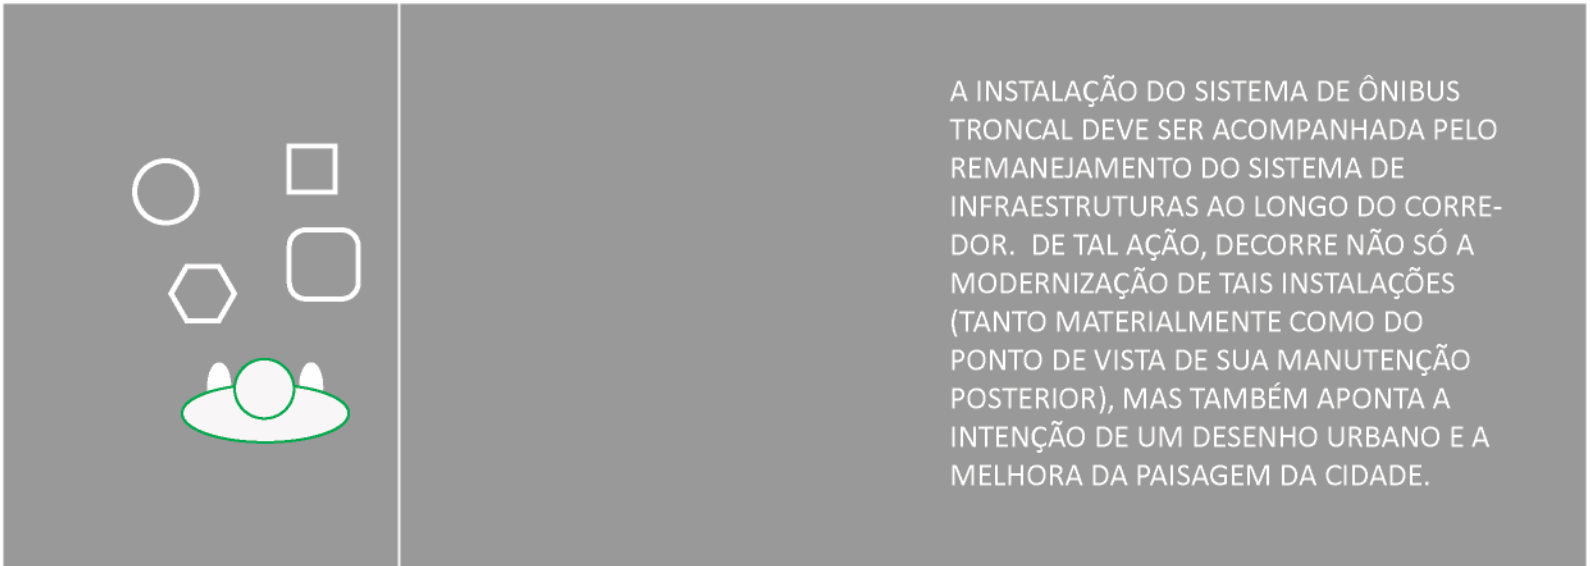
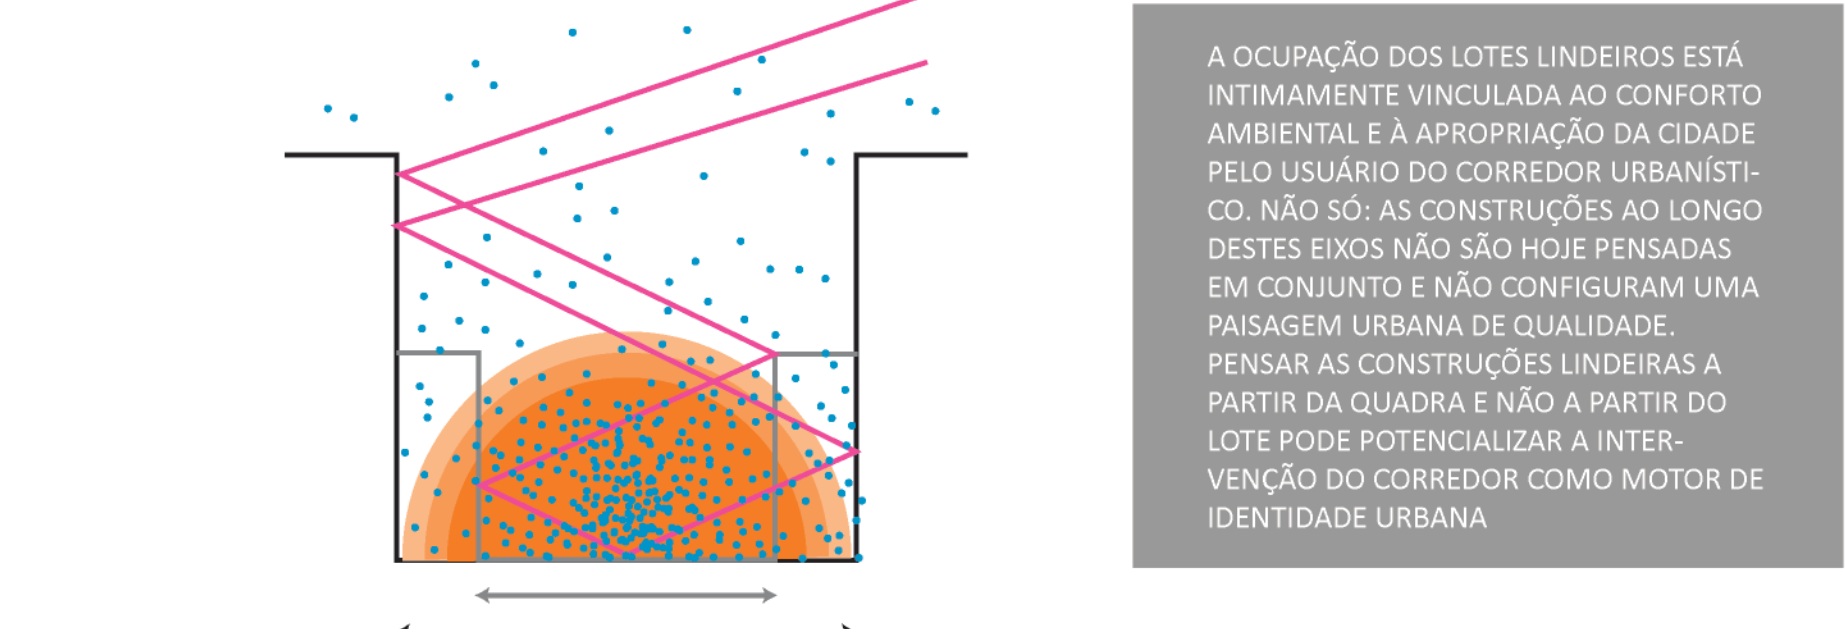
ambiental

- CONCENTRAÇÃO DE CALOR**
- . OS VEÍCULOS EMITEM CALOR QUE NÃO É DISSIPADO SOBRETUDO NAS REGIÕES MAIS CONSTRUÍDAS
  - . ALIADO À AUSÊNCIA DE ÁREAS VERDES E PAVIMENTAÇÃO ADEQUADA, TAL CONCENTRAÇÃO RESULTA NO DESCONFORTO TÉRMICO.

- CONFORTO ACÚSTICO**
- . A EMISSÃO DE RUÍDOS DOS VEÍCULOS, SOBRETUDO DE GRANDE PORTE, SÃO REFLETIDOS PELAS EDIFICAÇÕES LINDEIRAS AO CORREDOR E RESULTA NO DESCONFORTO ACÚSTICO E PIORA DA QUALIDADE DE VIDA DOS MORADORES PRÓXIMOS.

- EMISSÃO E CONCENTRAÇÃO DE PARTÍCULAS SÓLIDAS**
- . DA FALTA DE CORRENTES DE VENTO E ÁREAS VERDES, DECORRE A CONCENTRAÇÃO EXCESSIVA DE POLUENTES NA ATMOSFERA AO LONGO DOS CORREDORES MAIS ADENSADOS.

- ÁREAS VERDES E ESPAÇOS ABERTOS**
- . A FALTA DE ÁREAS VERDES ACARRETA NA PERDA DE APROPRIAÇÃO PELA POPULAÇÃO DO ESPAÇO PÚBLICO DA CIDADE.
  - . SUA AUSÊNCIA TAMBÉM POTENCIALIZA A PIORA DAS CONDIÇÕES AMBIENTES AO LONGO DO CORREDOR (CALOR, RUÍDO, POLUIÇÃO, DRENAGEM)
