Manual Centro Histórico

Manutenção, Conservação, Reforma e Restauro

APÊNDICE A: FICHA DOS IMÓVEIS

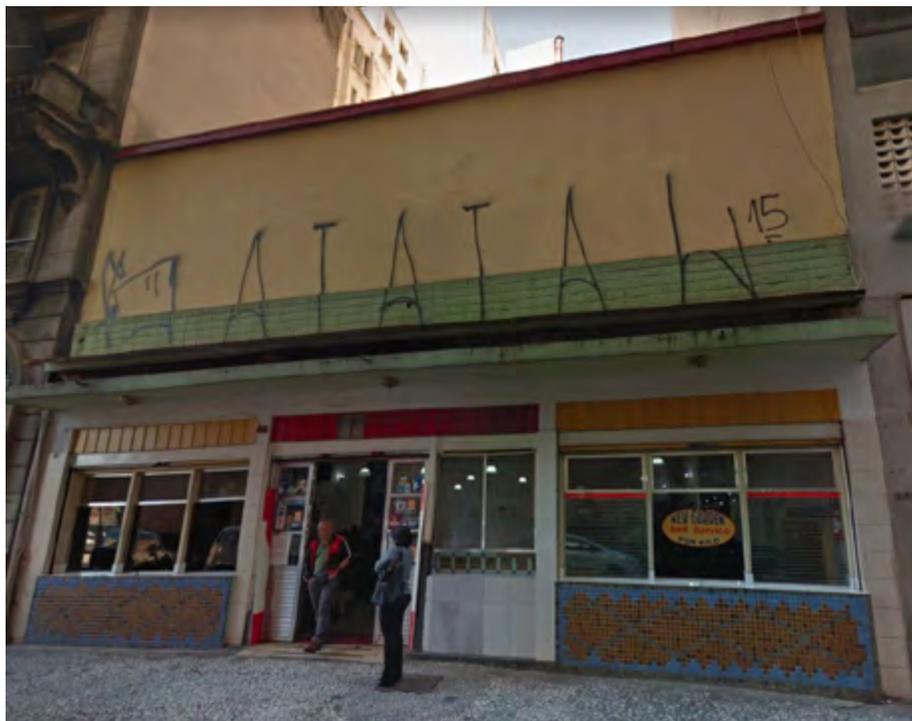
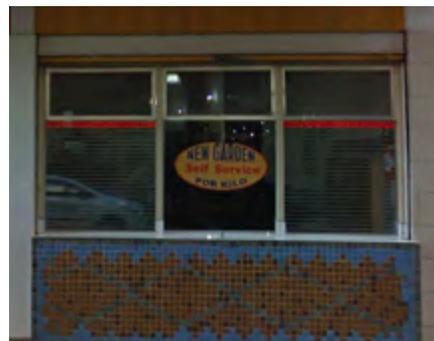
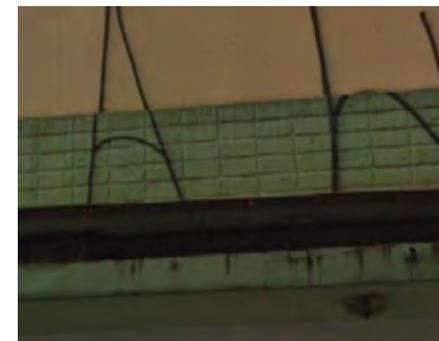
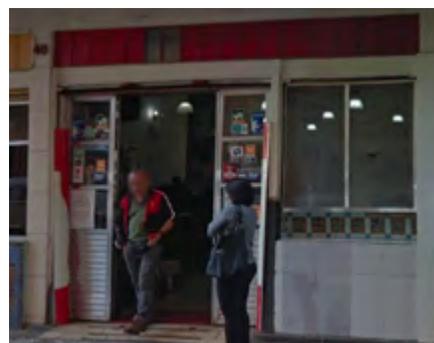
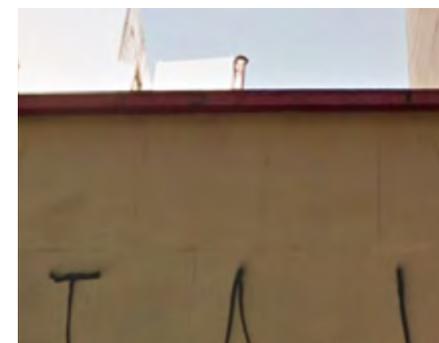
Patologias construtivas: Sujidade, pichação, infiltrações, fissuras e fiação expostas.

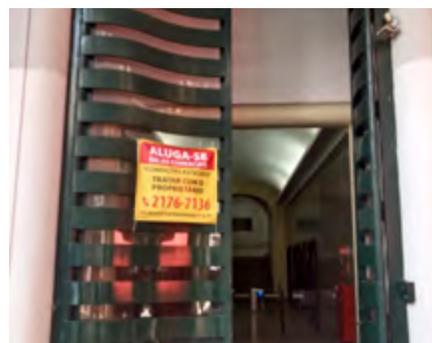
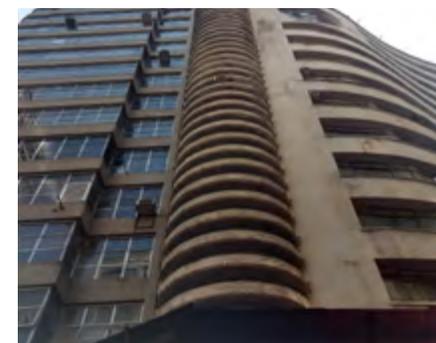
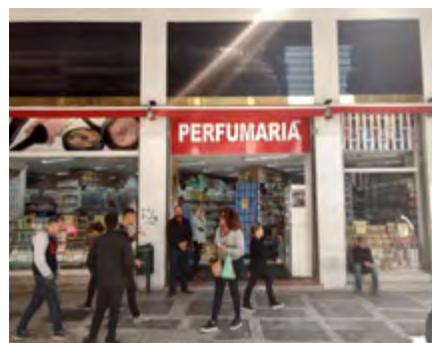
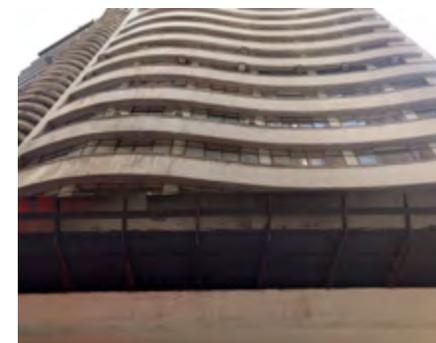
APE4 | Rua Álvares Penteado, nº23

Patologias construtivas: Sujidade, descolamento do revestimento e infiltração.

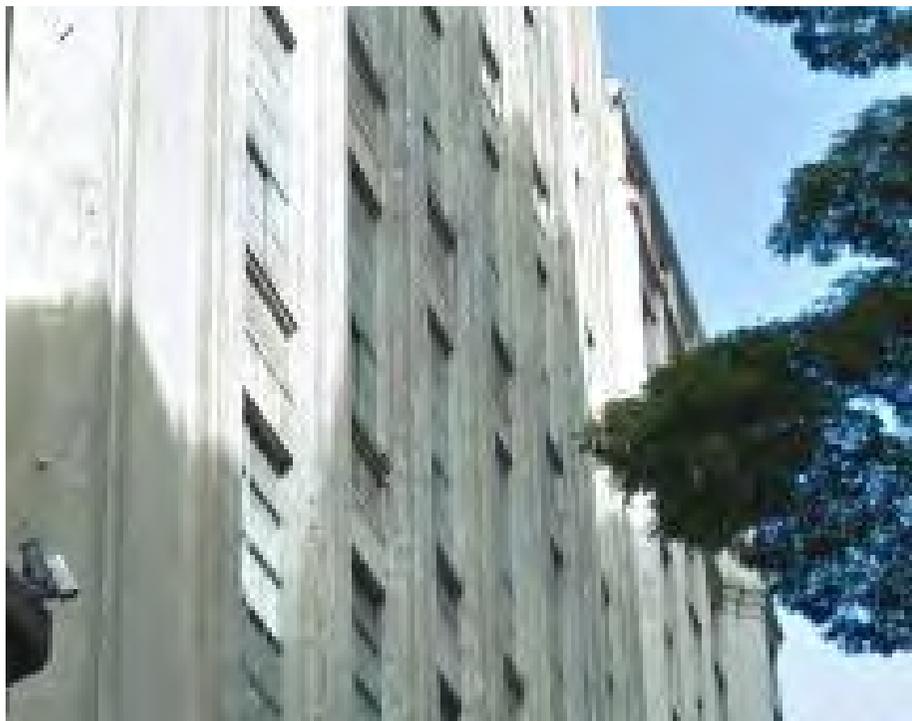
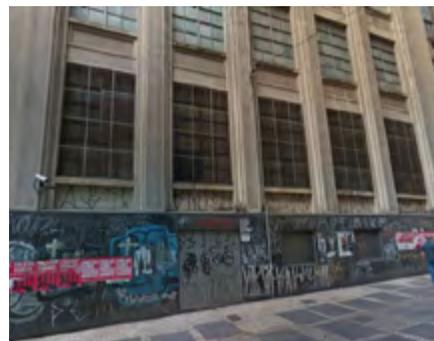
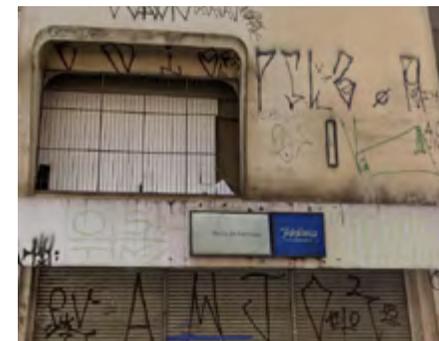
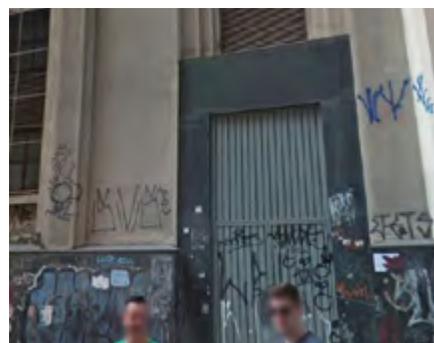
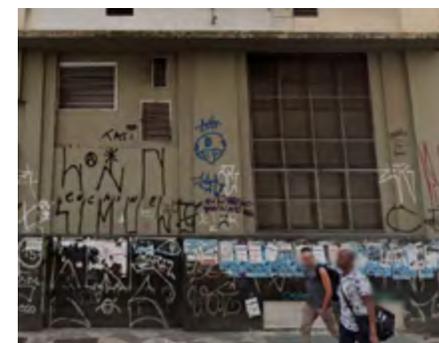
BCO4 | Rua Senador Paulo Egídio, n°24-80

Patologias construtivas: Descascamento de tinta, pichação, infiltração, cano, vidro de esquadrias quebradas e fiação expostos.

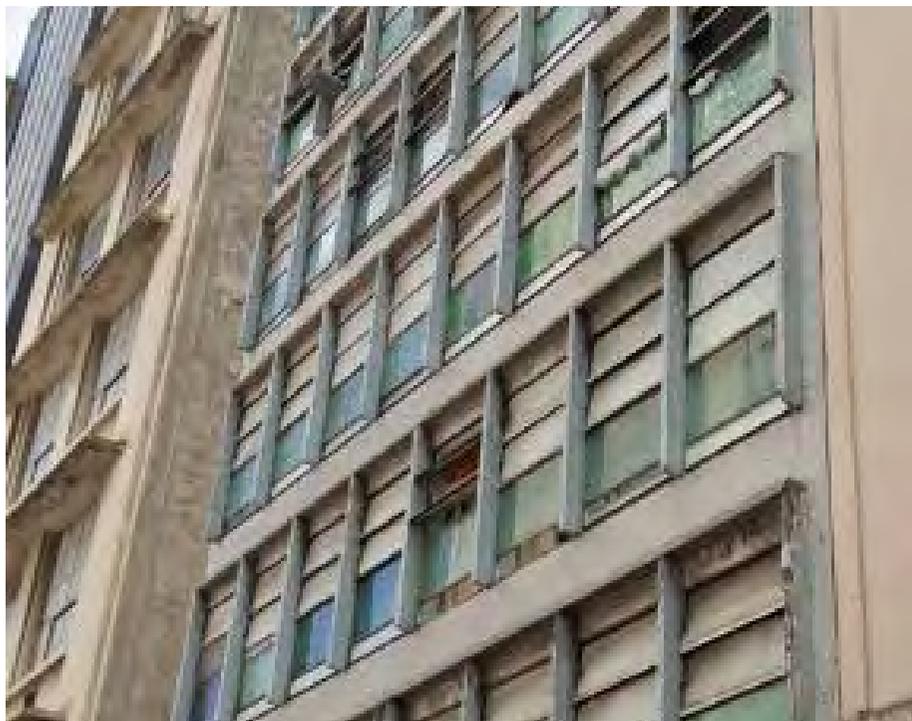
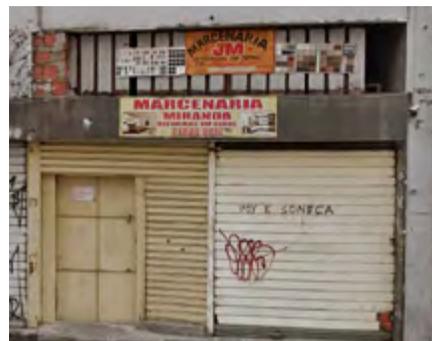
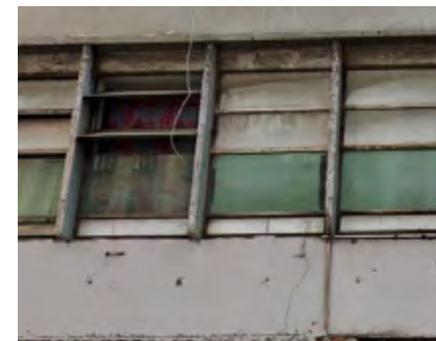
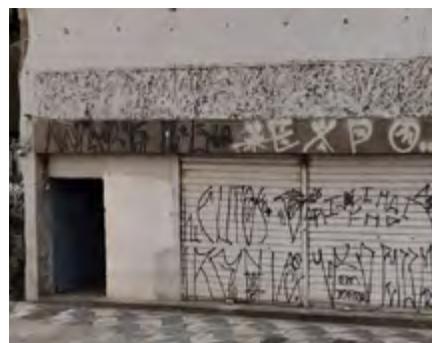
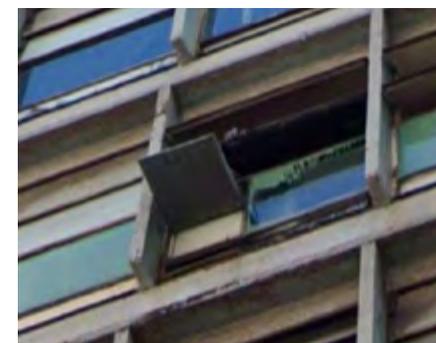
Patologias construtivas: Descolamento de revestimento, pichação, fiação exposta, esquadrias em mau estado de conservação, substituídas, sujidade, furos na fachada e vedação de aberturas com alvernaria e infiltração.

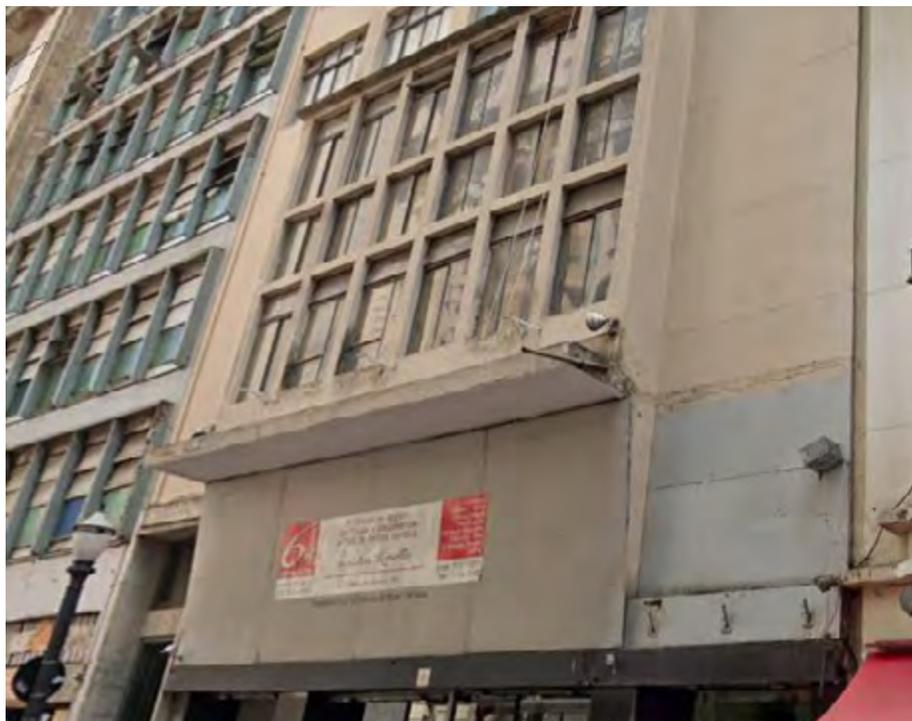
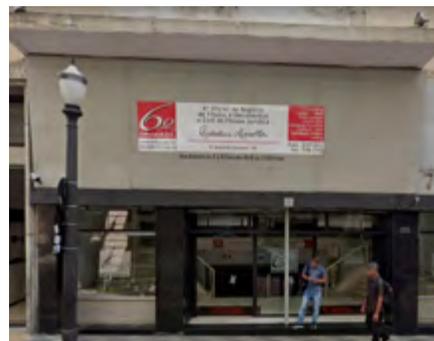
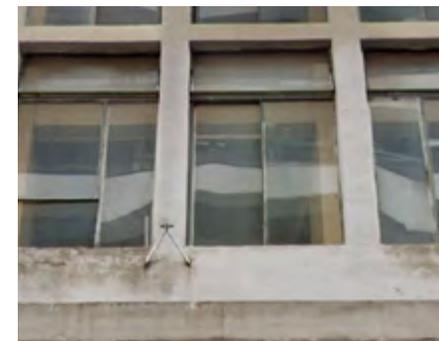
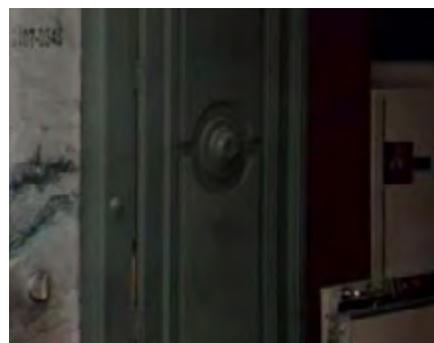
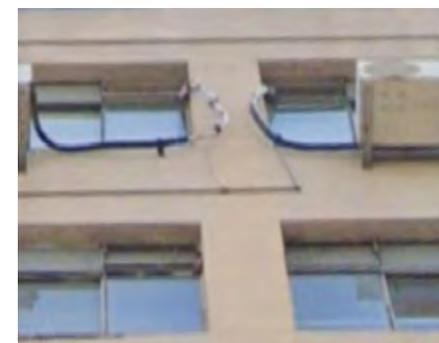
BCO7 | Rua Benjamin Constant, nº152-158

Patologias construtivas: Sujidade, cano e fiação e infiltração no edifício.

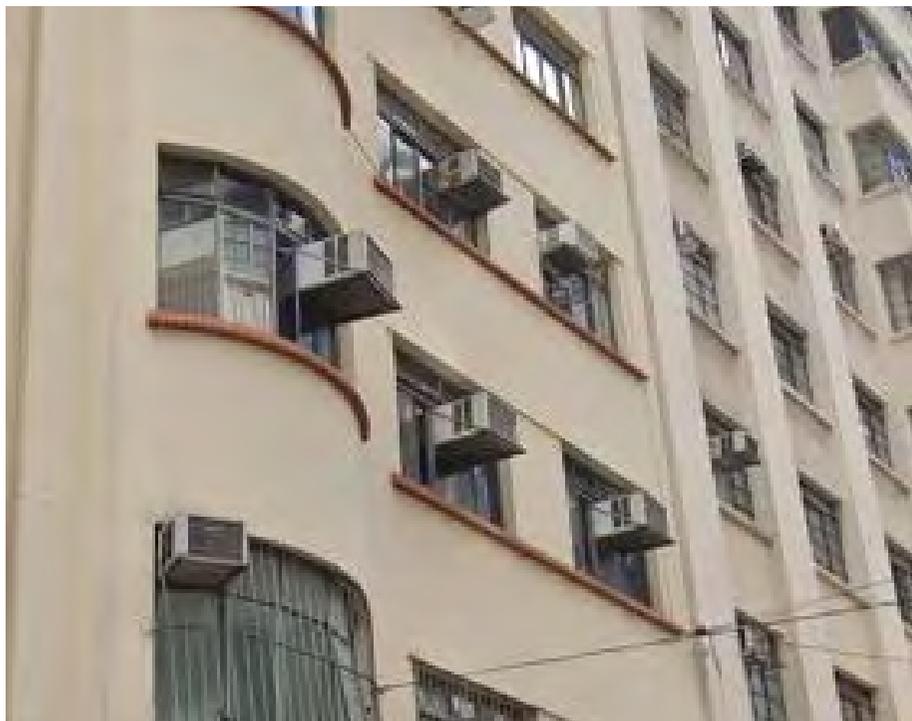
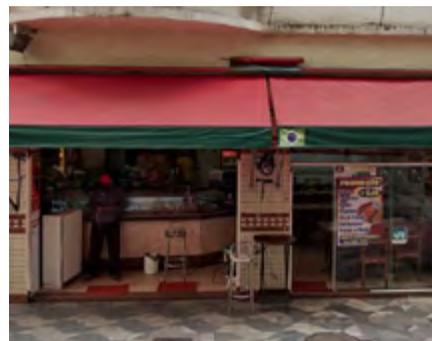
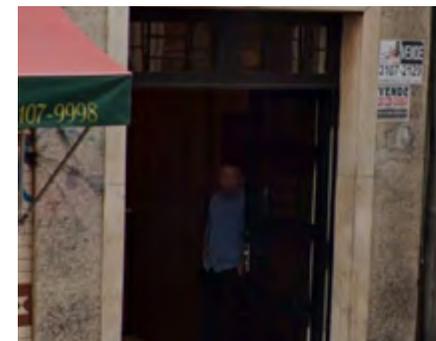
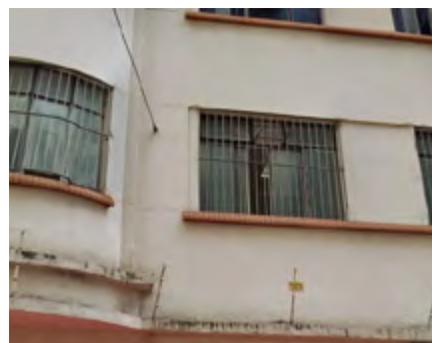
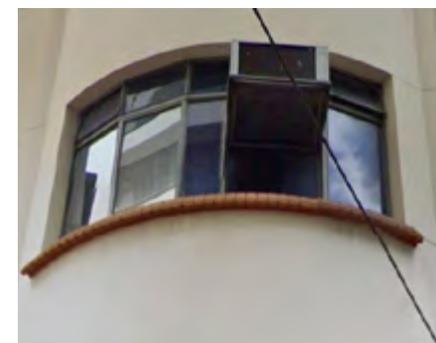
BCO8 | Rua Benjamin Constant, nº142

Patologias construtivas: Sujidade, infiltração, pichação e fiação exposta

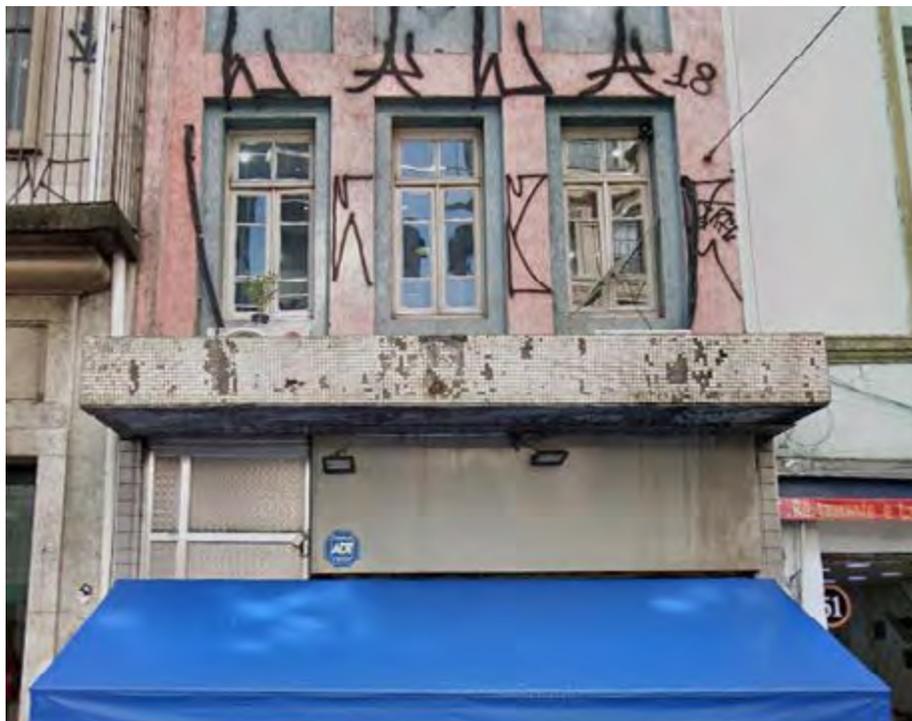
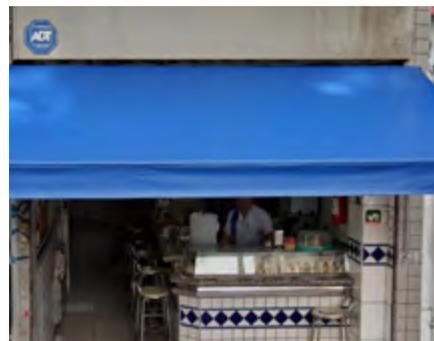
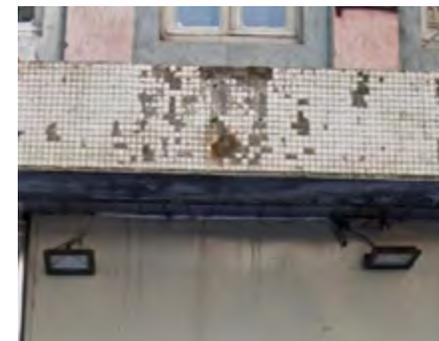
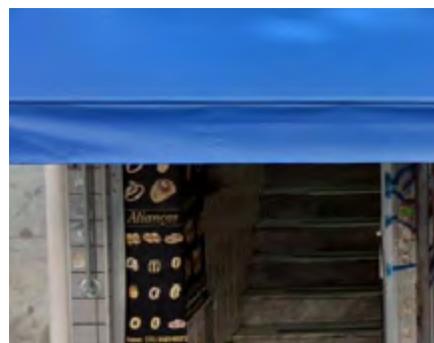
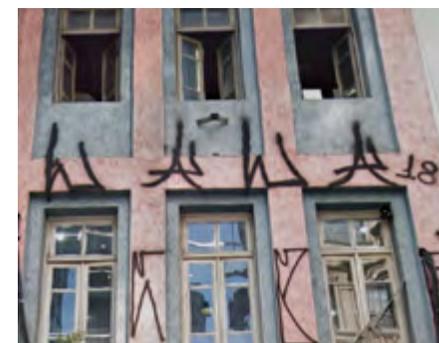
BCO13 | Rua Benjamin Constant, nº66-68

Patologias construtivas: Descolamento de revestimento, esquadrias em mau estado de conservação, sujidade, infiltração e pichação no edifício.

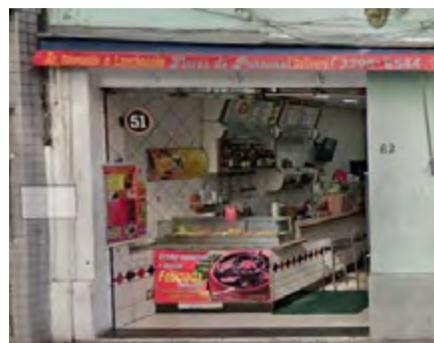
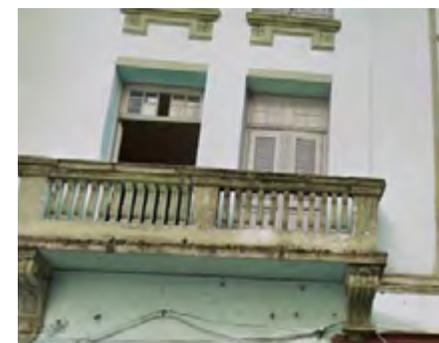
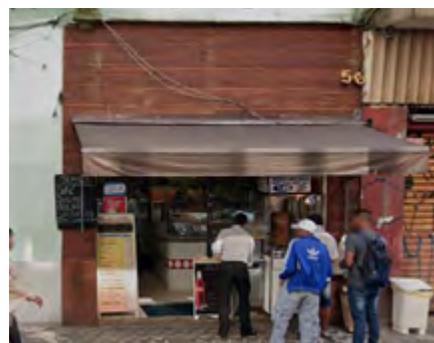
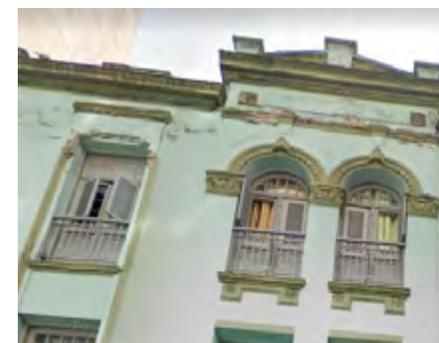
BCO14 | Rua Benjamin Constant, nº56-62

Patologias construtivas: Sujidade, infiltração, descasamento de pintura, fiação exposta no térreo e esquadria com vidros quebrados.

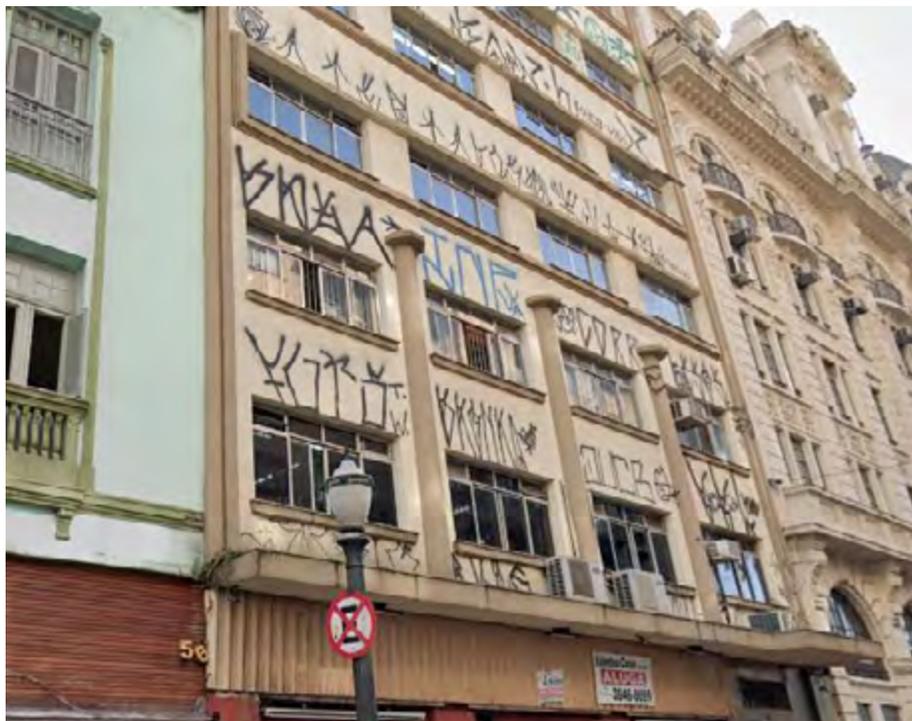
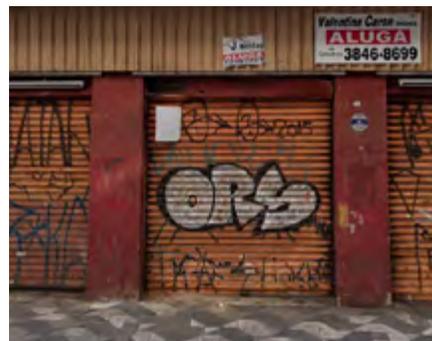
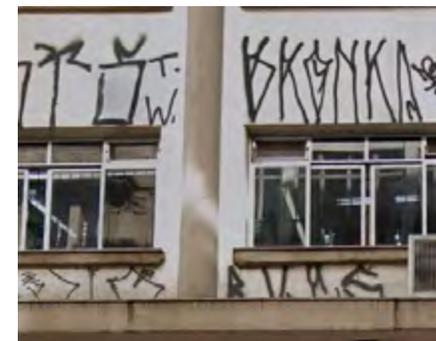
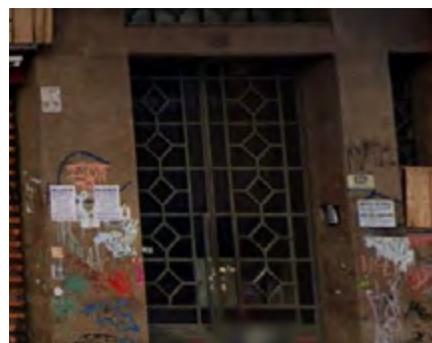
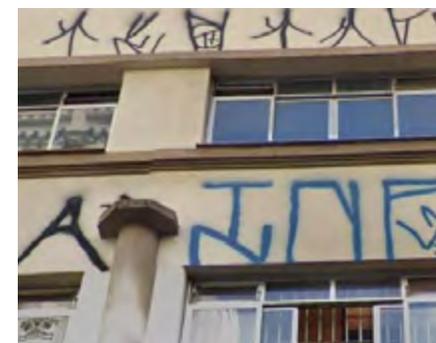
BCO15 | Rua Benjamin Constant, n°42-48

Patologias construtivas: Sujidade, infiltração, cano e fiação expostas.

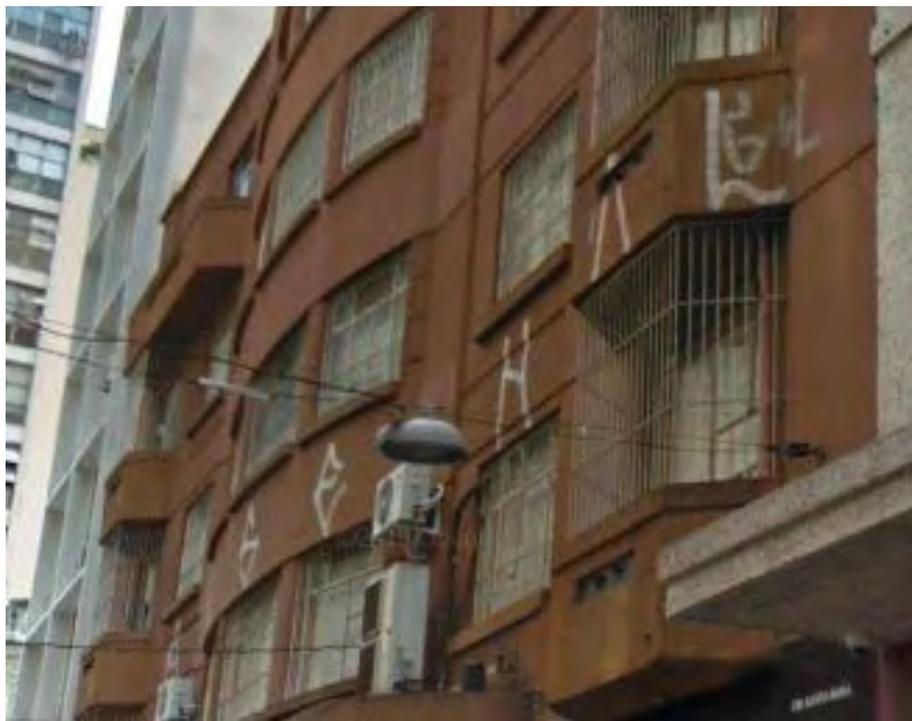
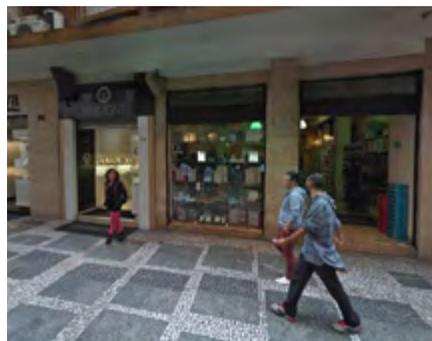
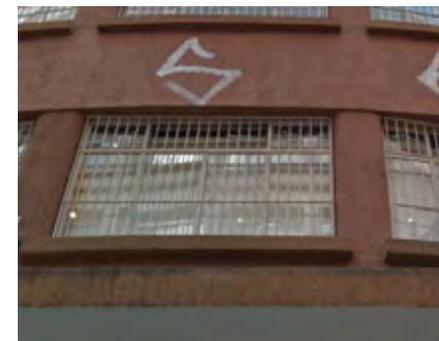
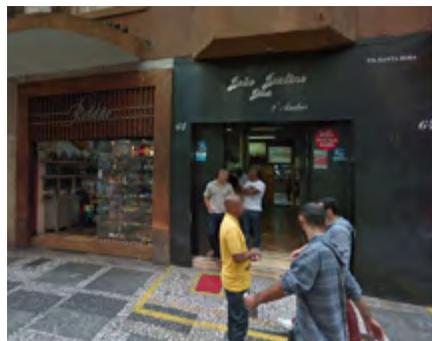
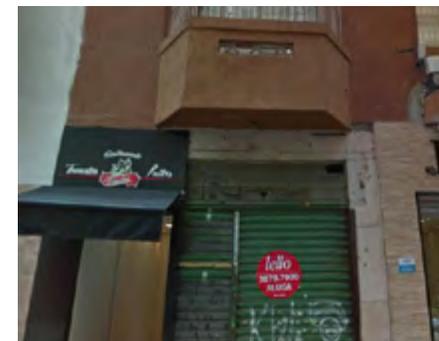
BPA1 | Rua Barão de Paranapiacaba, n°64-84

Patologias construtivas: Descascamento de tinta, pichação, infiltração, cano, vidro, vidros das esquadrias quebradas, revestimento descolando e fiação expostos.

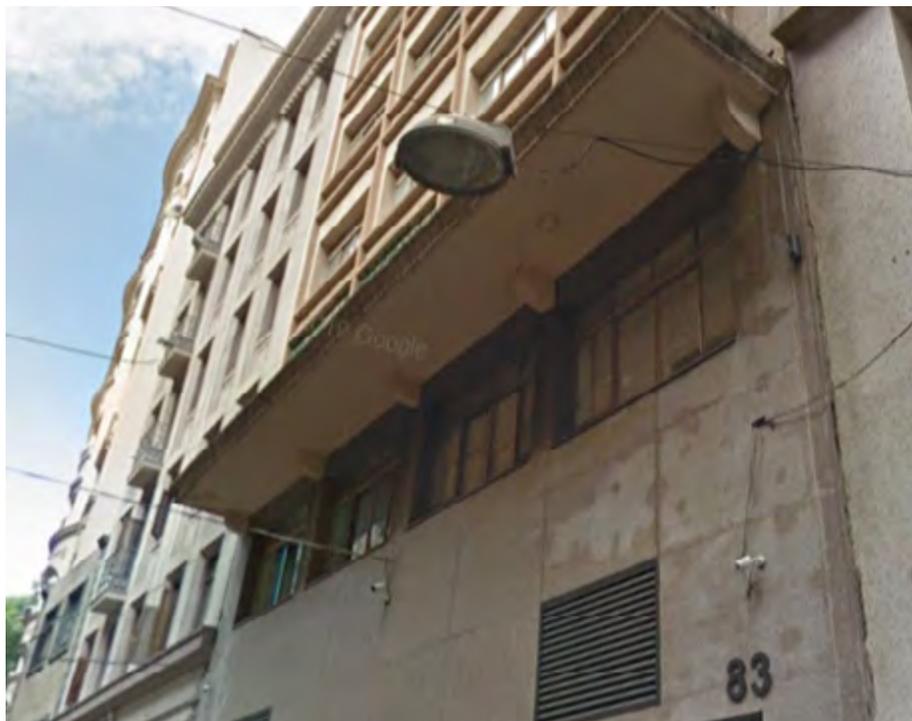
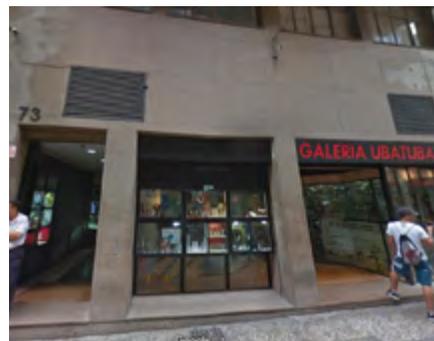
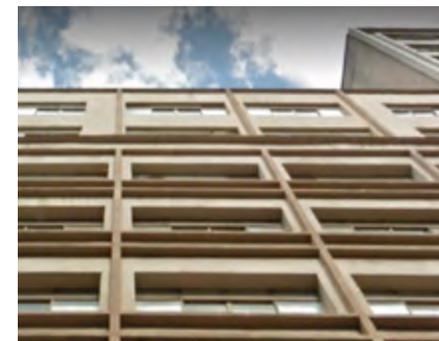
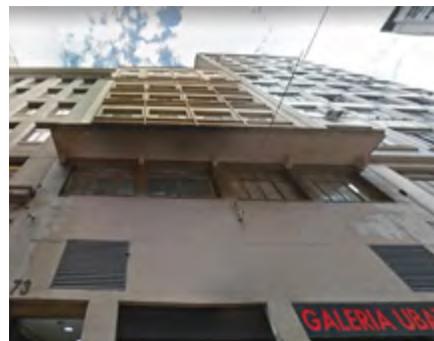
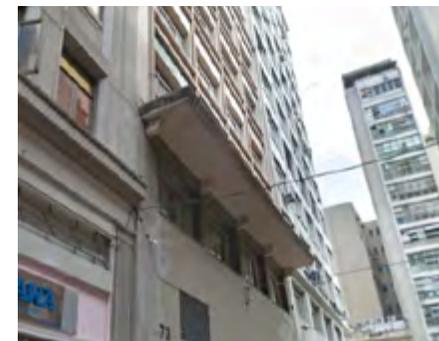
BPA4 | Rua Barão de Paranapiacaba, nº73-83

Patologias construtivas: Sujidade, infiltração, fiação exposta, canos.

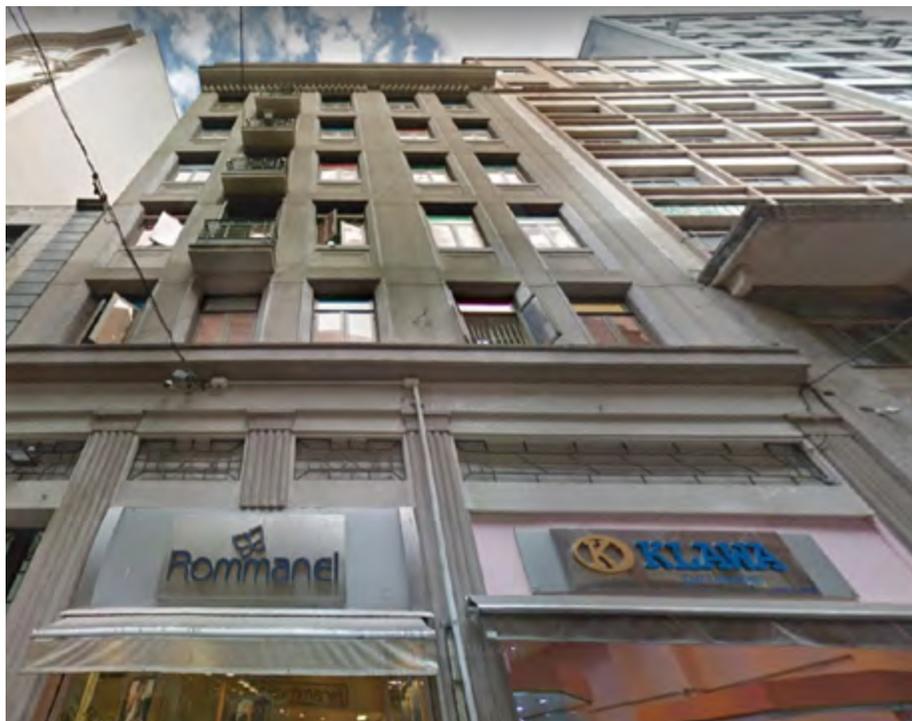
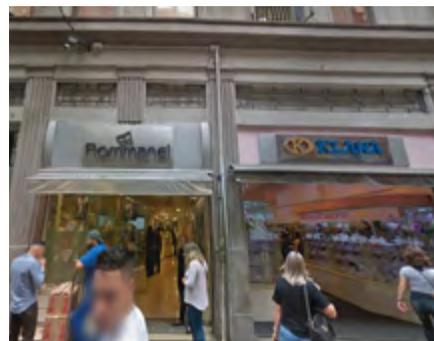
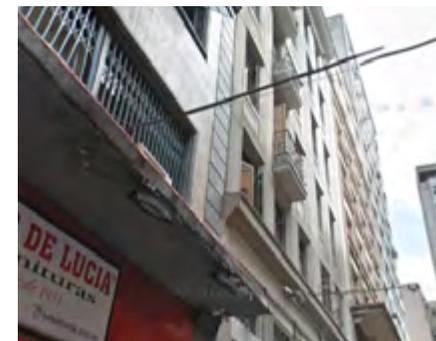
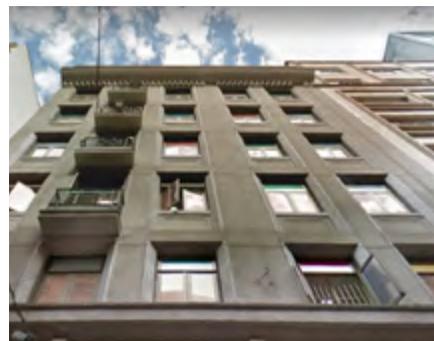
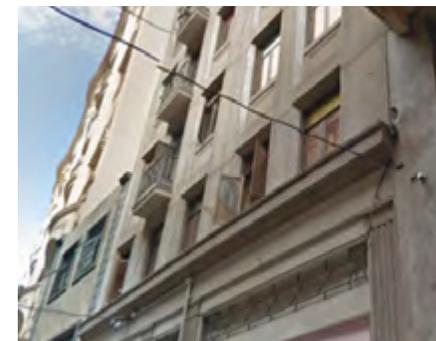
BPA5 | Rua Barão de Paranapiacaba, nº59-69

Patologias construtivas: Sujidade, infiltração e fiação exposta.

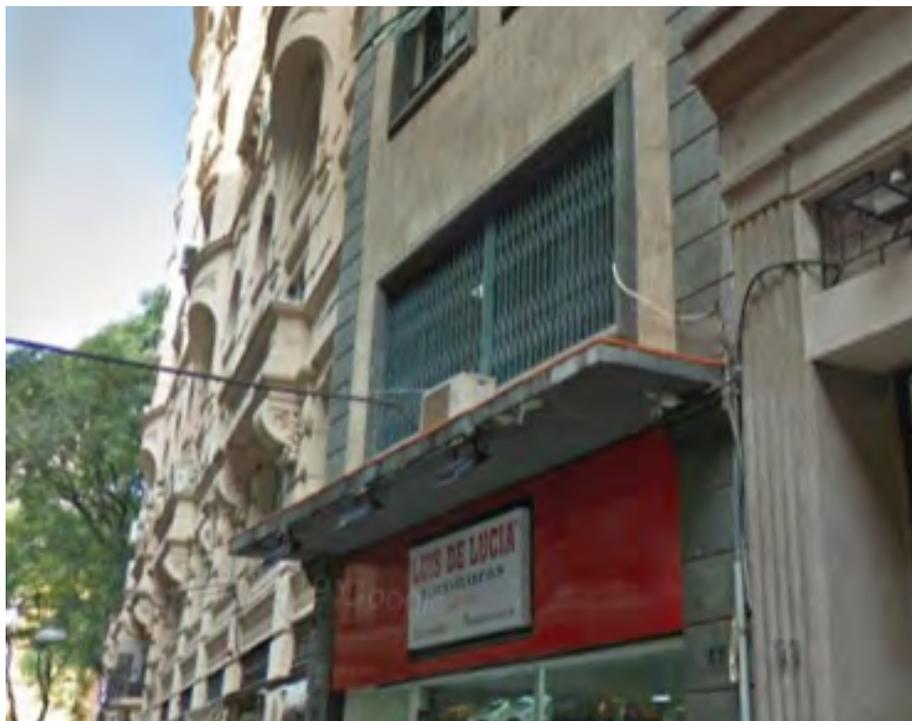
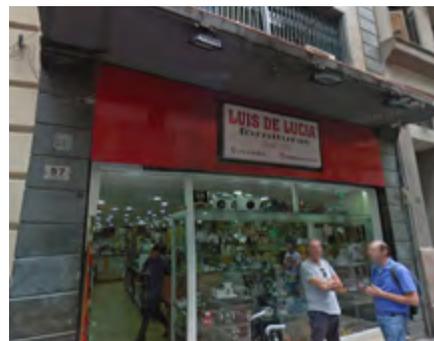
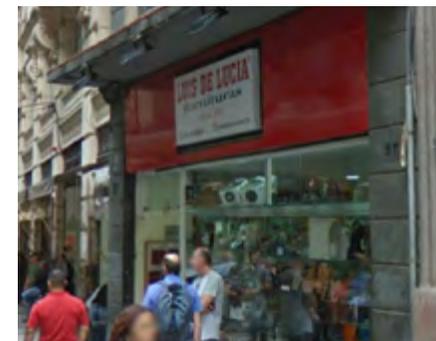
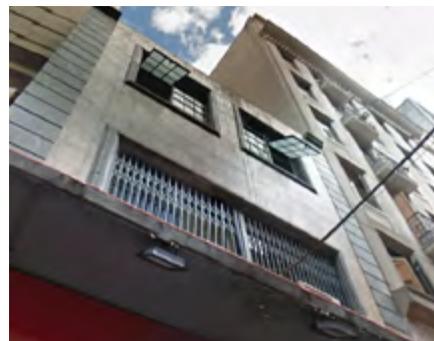
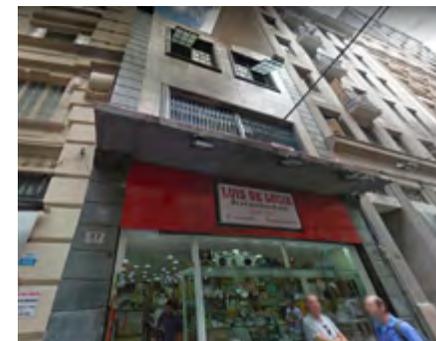
Patologias construtivas: Sujidade, descascamento de pintura na marquise, fiação e infiltração.

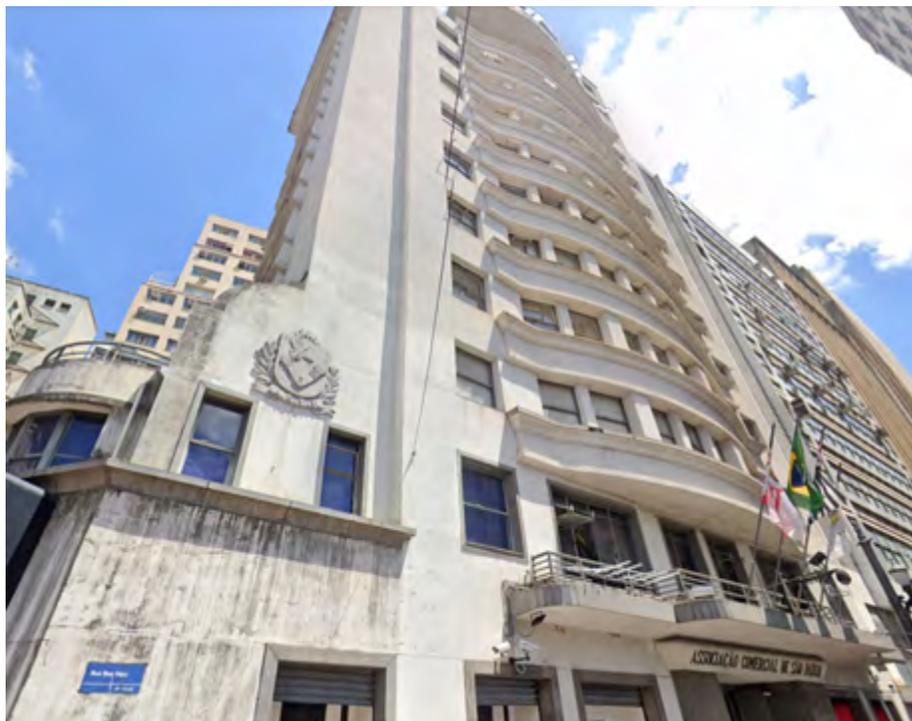
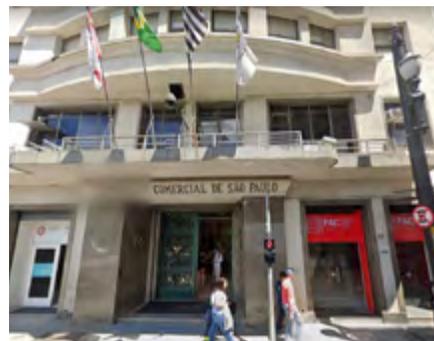
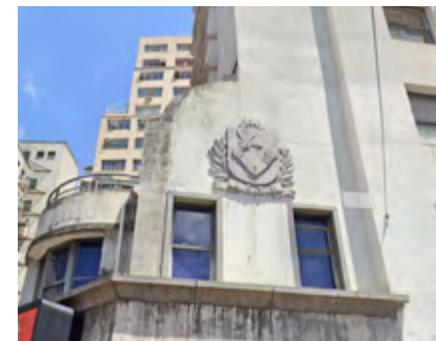
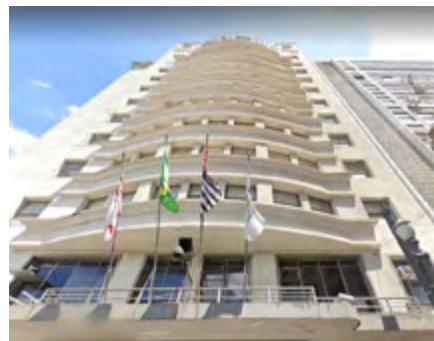
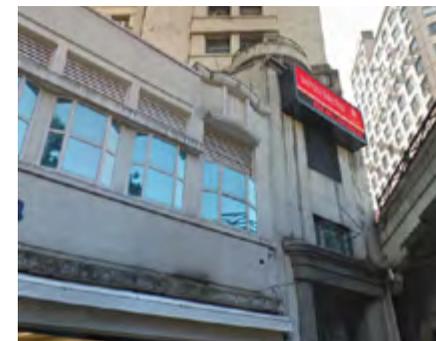
BVI1 | Rua Boa Vista, nº43-57

Patologias construtivas: Sujidade e infiltração.

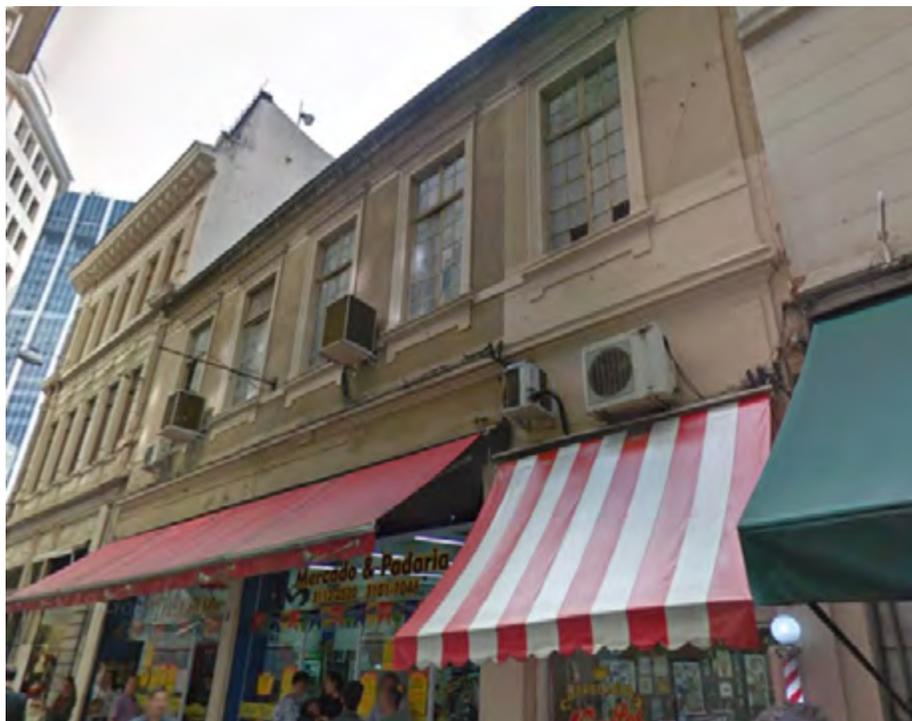
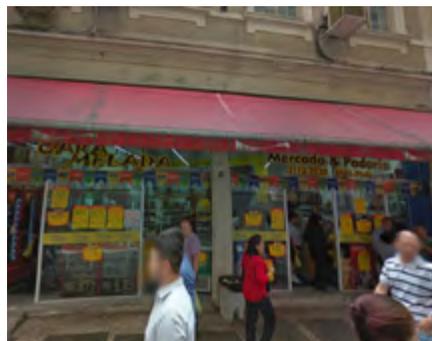
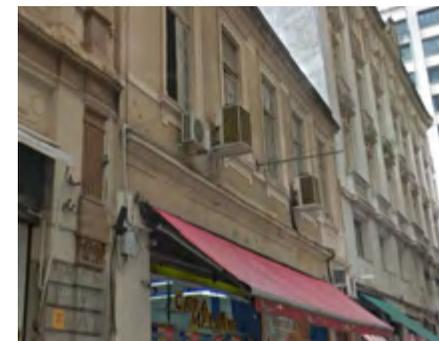
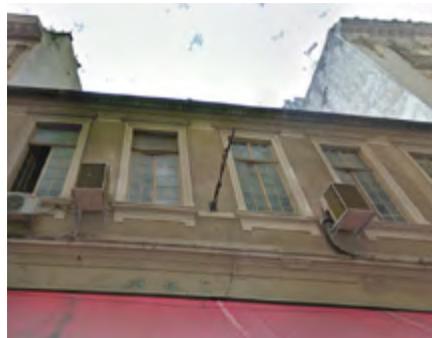
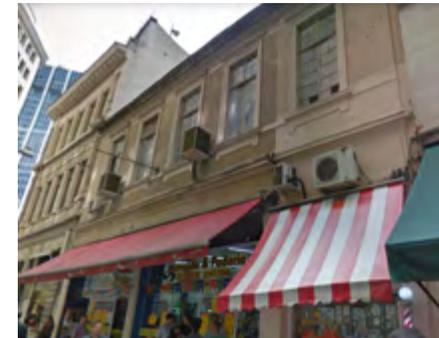
COM1 | Rua do Comércio, n°40-50

Patologias construtivas: Sujidade, infiltração, cano exposto, fiação, pichação, vidros quebrados e substituídos.

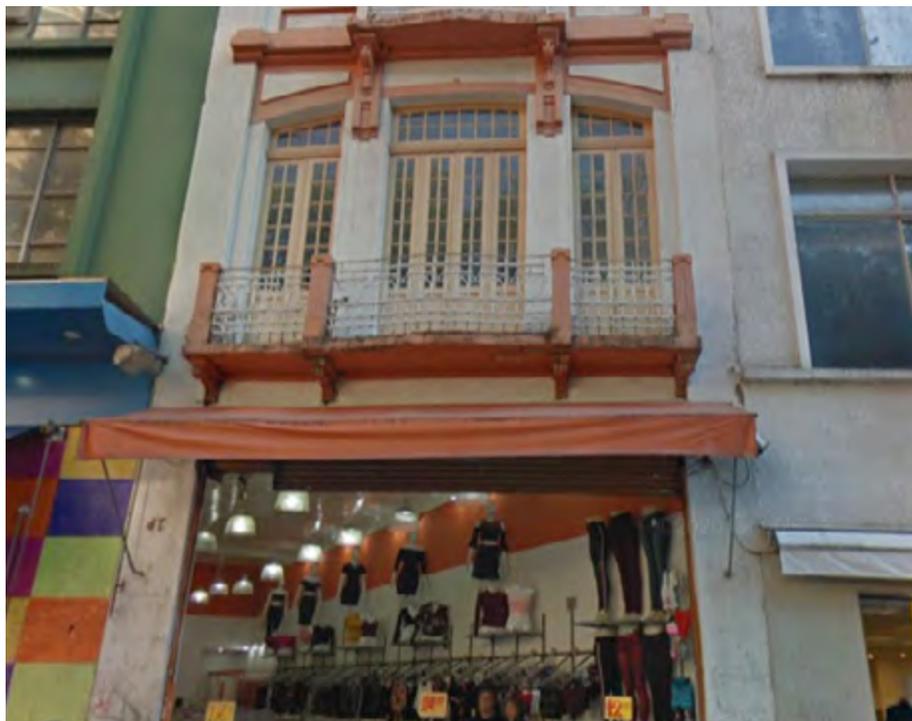
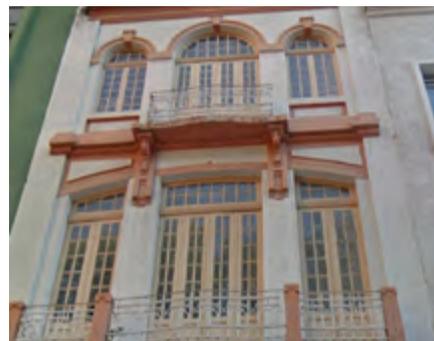
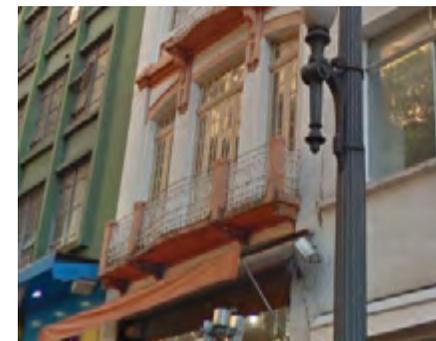
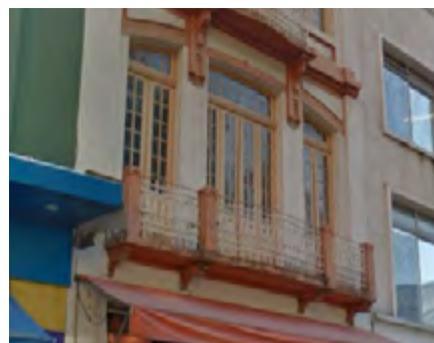
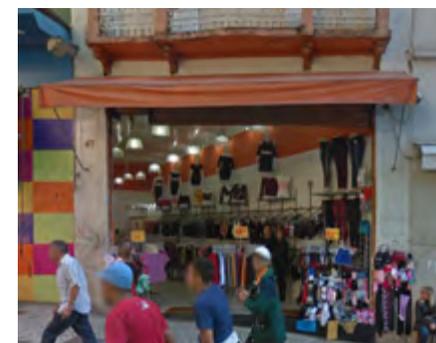
GCA2 | Rua General Carneiro, n°47

Patologias construtivas: Sujidade, infiltração, fiação e pichação no edifício.

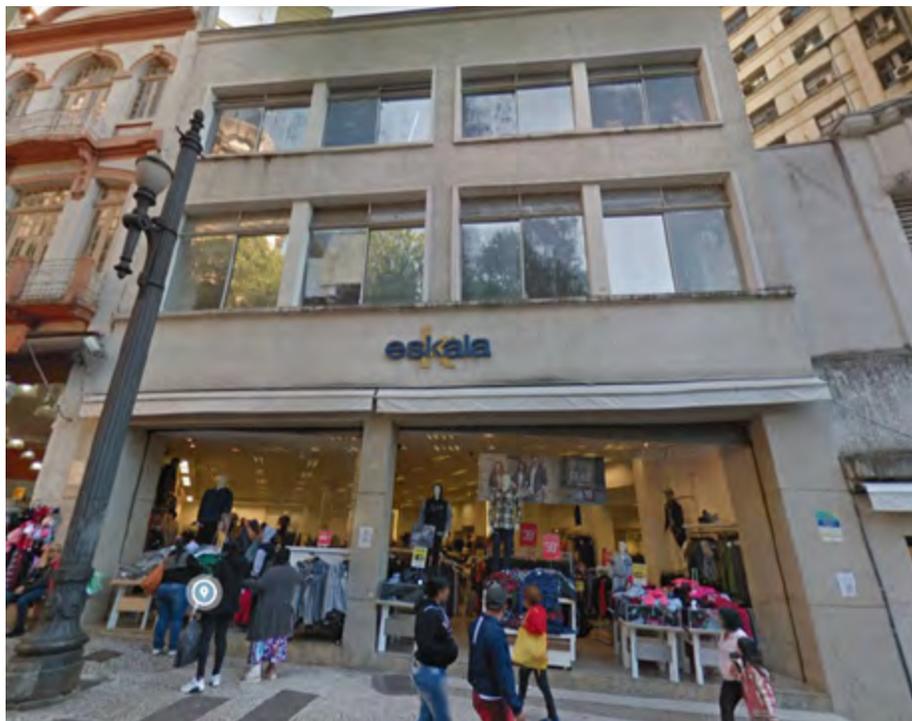
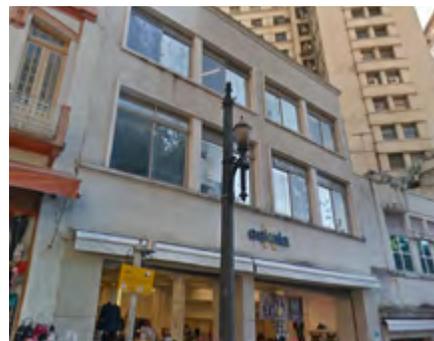
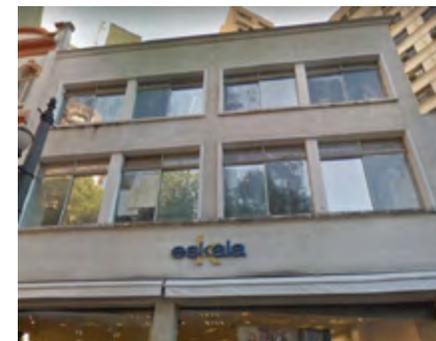
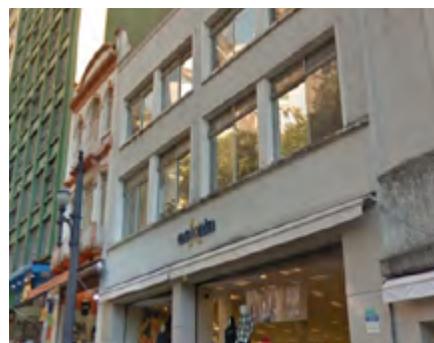
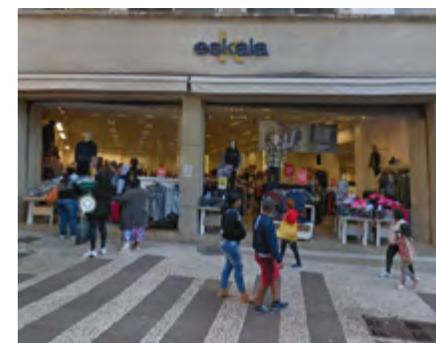
GCA3 | Rua General Carneiro, n°55

Patologias construtivas: Infiltração, vidros quebrados e sujeira.

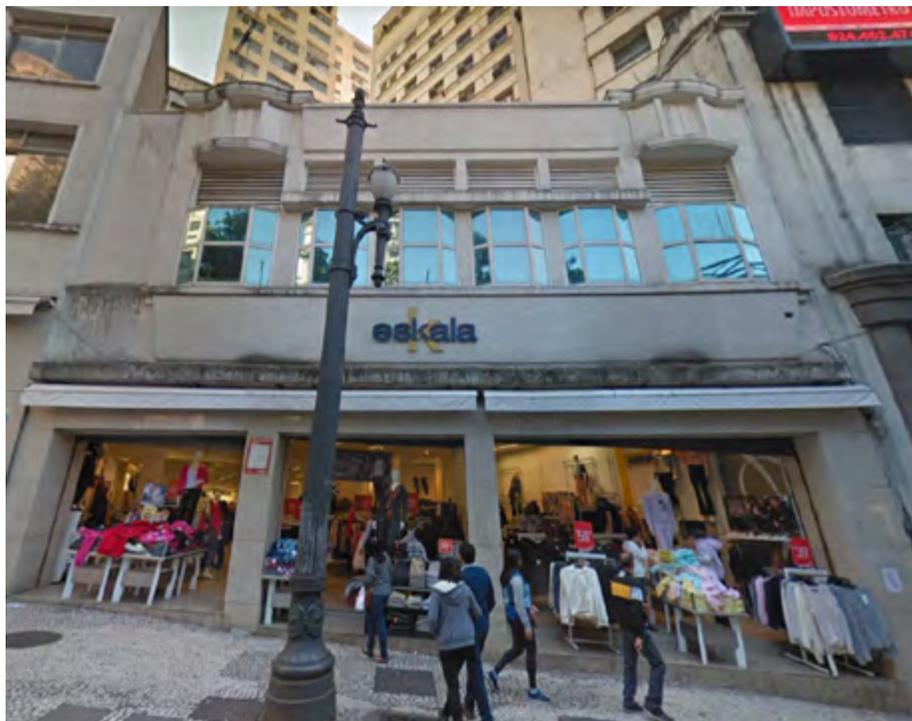
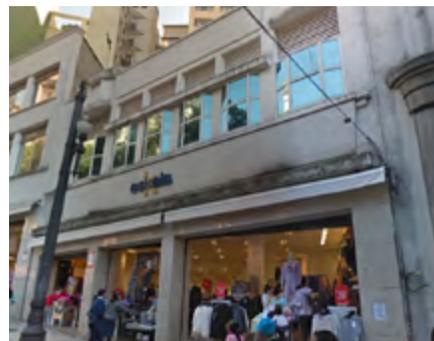
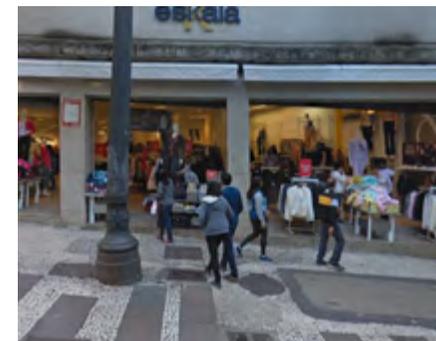
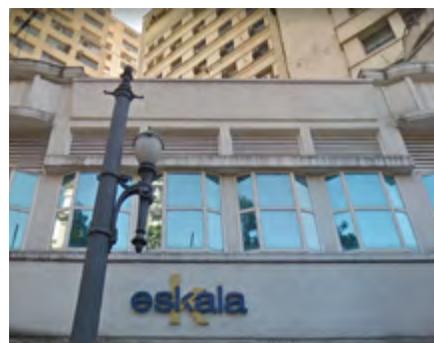
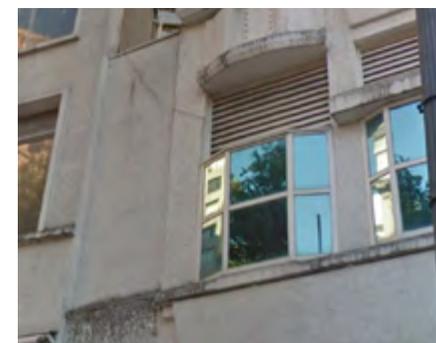
GCA4 | Rua General Carneiro, n°67

Patologias construtivas: Infiltração, sujidade e fiação exposta.

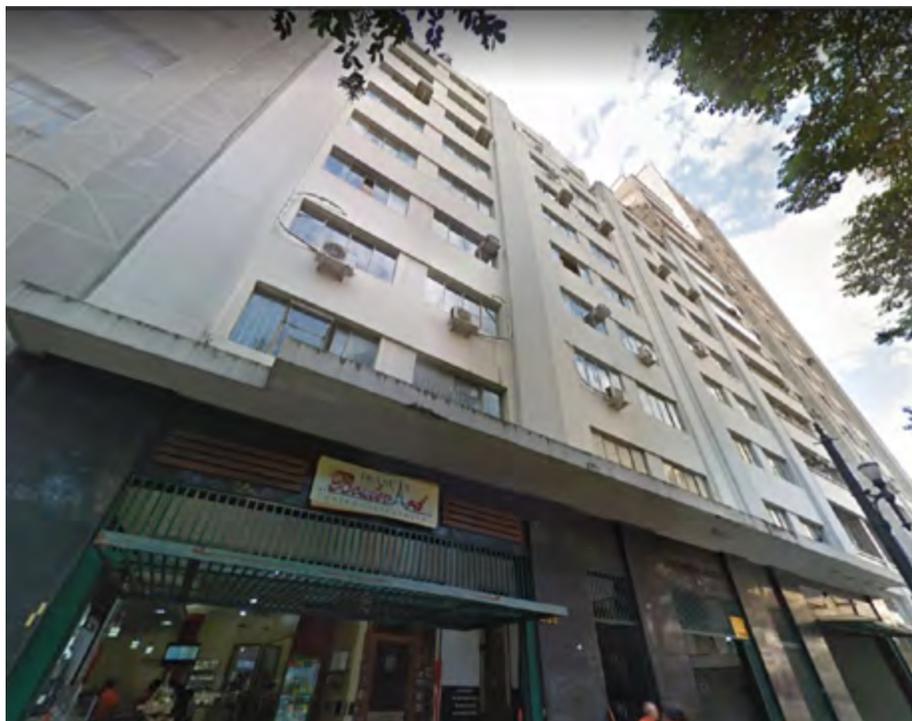
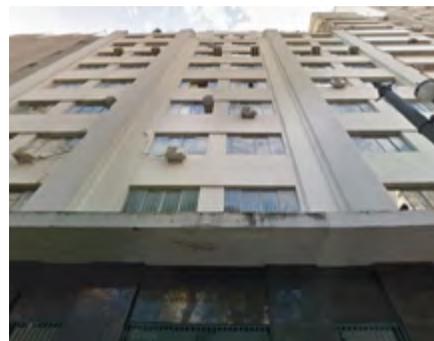
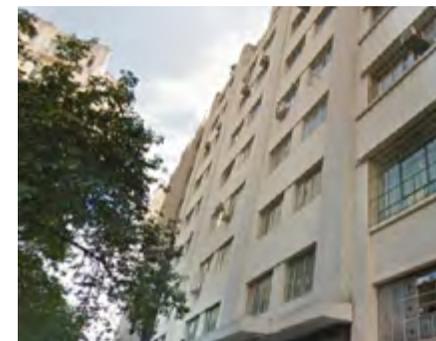
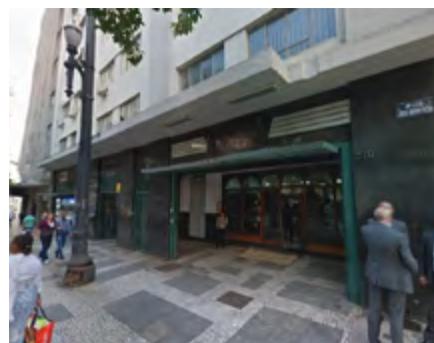
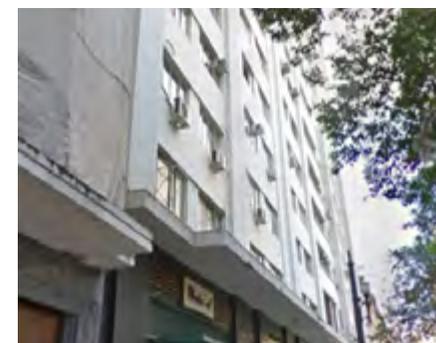
JBO1 | Rua José Bonifácio, n°270-286

Patologias construtivas: Descasacamento de pintura, infiltração e sujidade.
