Manual Centro Histórico

Manutenção, Conservação, Reforma e Restauro

APÊNDICE A: FICHA DOS IMÓVEIS

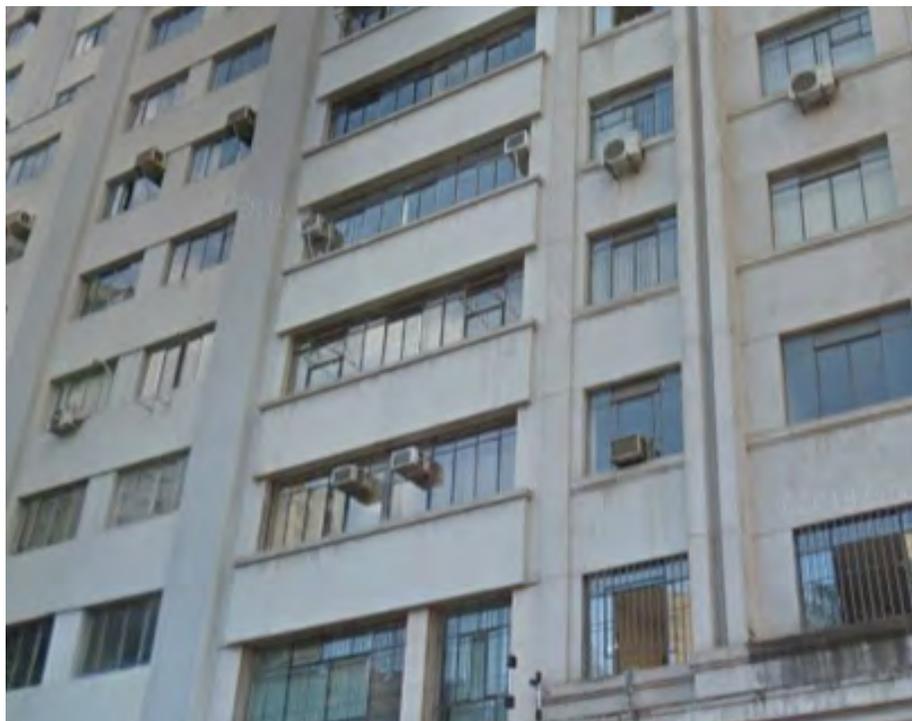
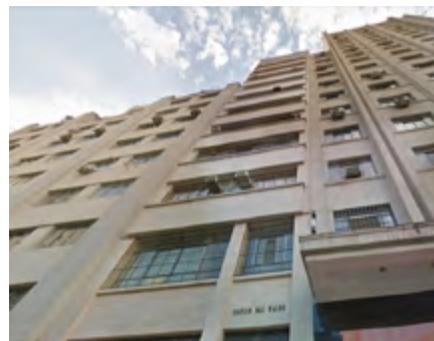
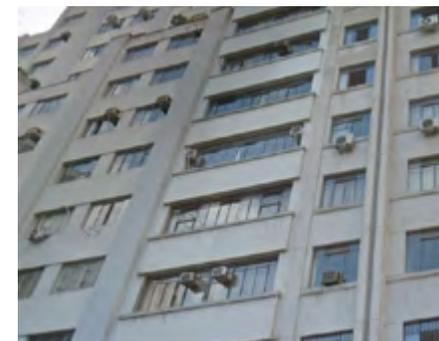
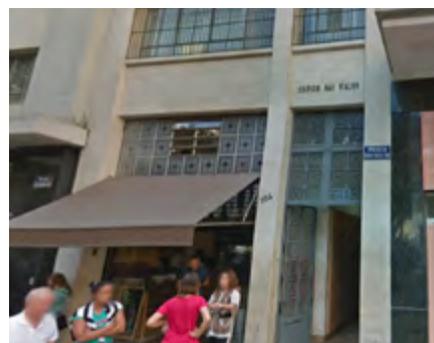
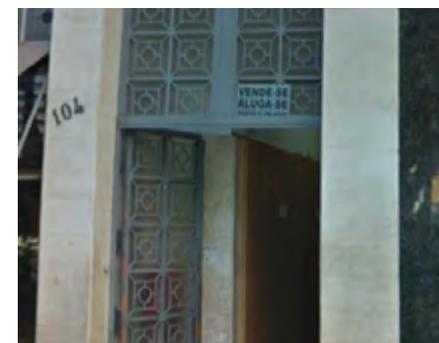
JBO2 | Praça Ouvidor Pacheco e Silva, nº102-104

Patologias construtivas: Sujidade, infiltração, fiação, vidros quebrados, pichação e cano exposto.

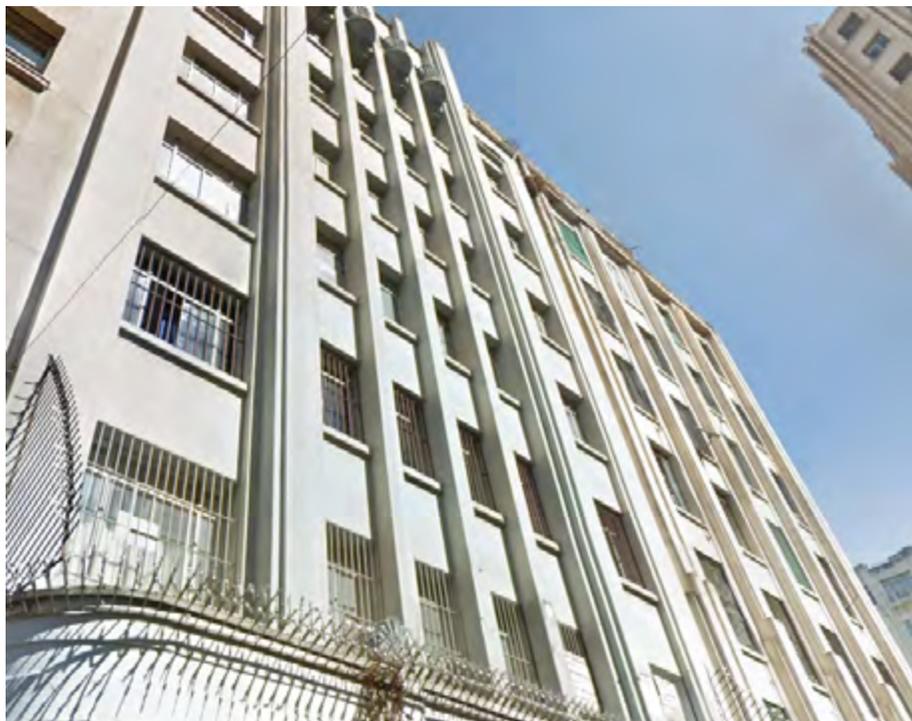
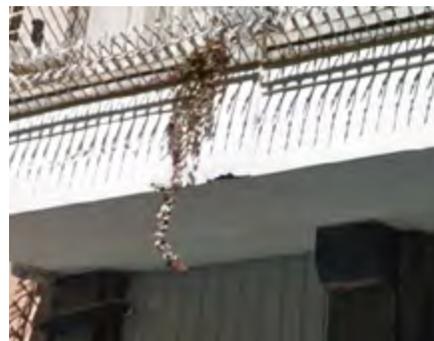
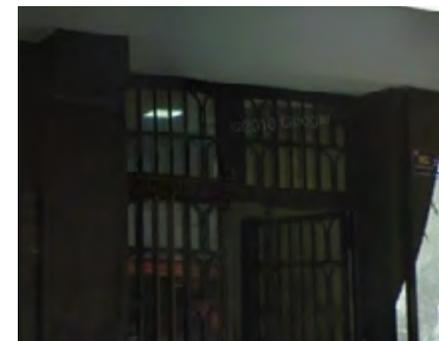
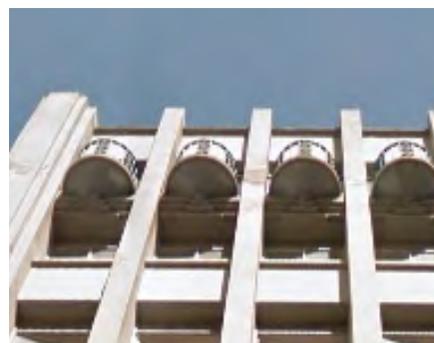
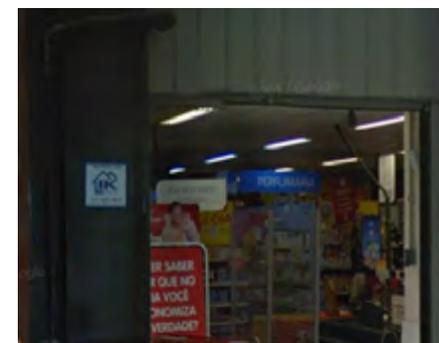
JBO4 | Rua José Bonifácio, n°227-233

Patologias construtivas: Sujidade, descasacamento de pintura e infiltração.

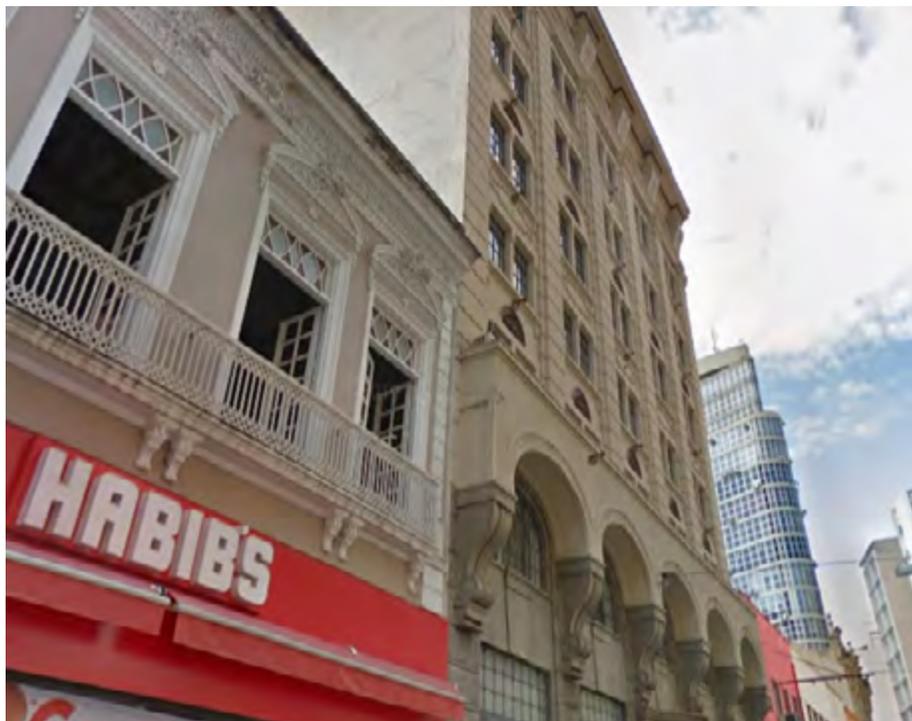
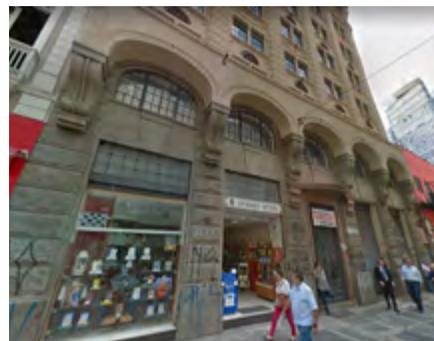
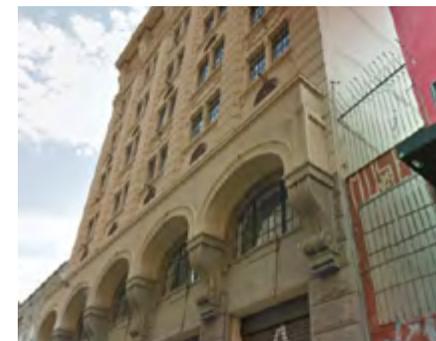
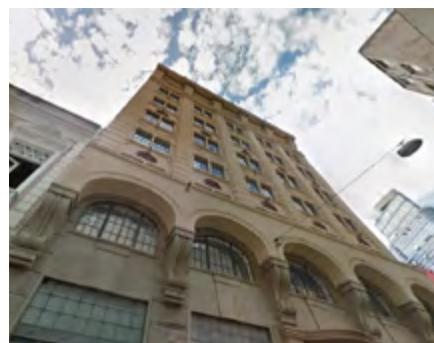
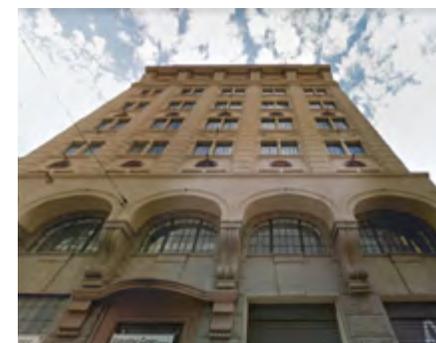
JBO14 | Rua José Bonifácio, nº104-114

Contando com nove pavimentos mais o porão, o edifício de fachada austera foi concebido como um bloco maciço tripartite, com embasamento, corpo central e coroamento. O embasamento compreende o térreo e a sobreloja, possui revestimento de granito decorado com bossagens rusticadas; no sócolo também revestido de granito ainda figura a epígrafe ?RANGEL CHRISTOFFEL & CIA | ENGOS CONSTES?. Os vãos da sobreloja, inseridos em um volume sobressalente, possuem vergas em arco reforçando a linguagem neoclássica pretendida; esse volume, com revestimento de argamassa lisa pintada, é apoiado em consoles avantajados de granito e separa formalmente o embasamento do corpo do edifício. O corpo é compreendido pelos cinco pavimentos que seguem, apresentando pilastras decoradas com bossagens entre os vãos das janelas. O coroamento apresenta grandes consoles a alcançar todo o pavimento, ostentando uma cimalha;

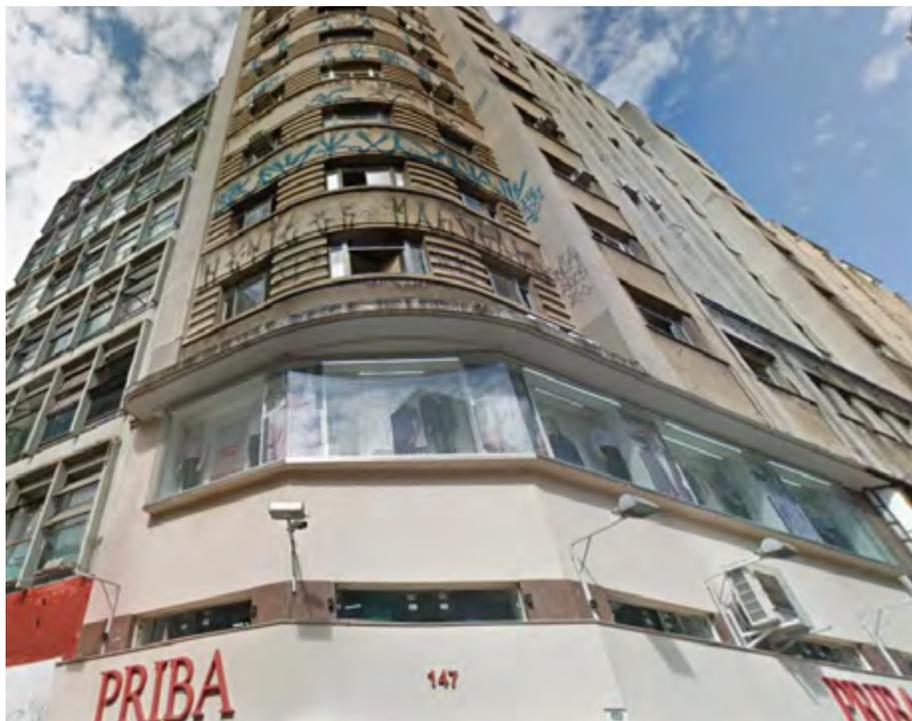
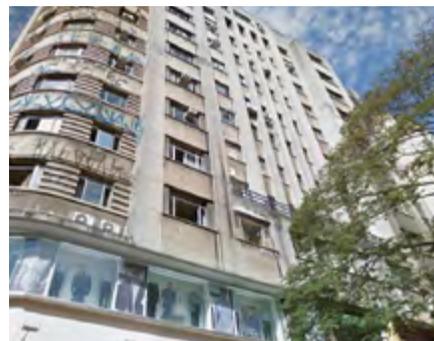
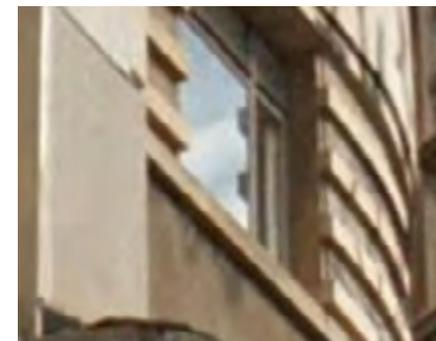
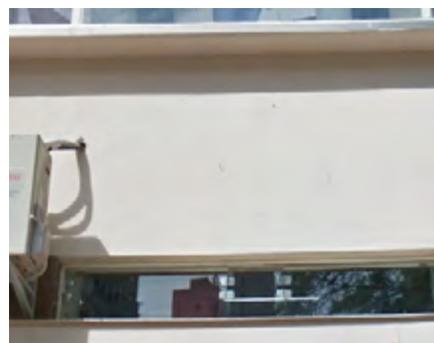
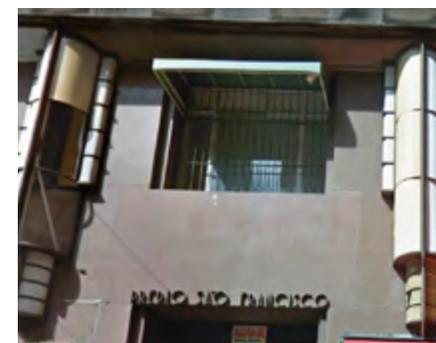
JBO19 | Rua Senador Paulo Egídio, nº15-29

Patologias construtivas: Sujidades, infiltrações e pichações no térreo e esquadrias em mau estado de conservação, tubulação exposta no térreo

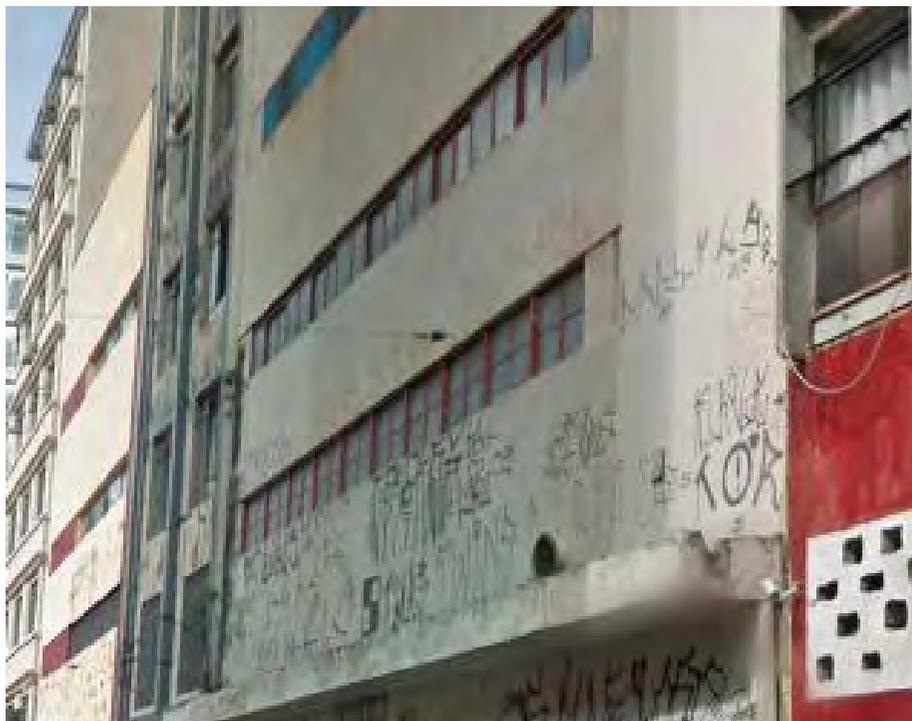
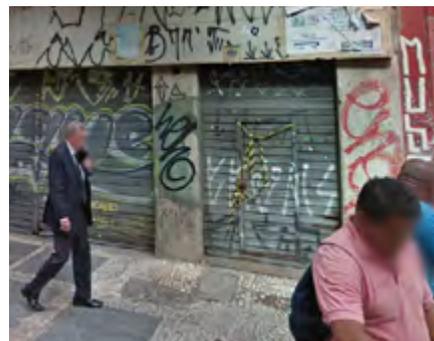
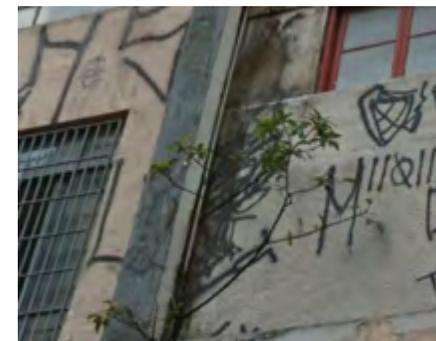
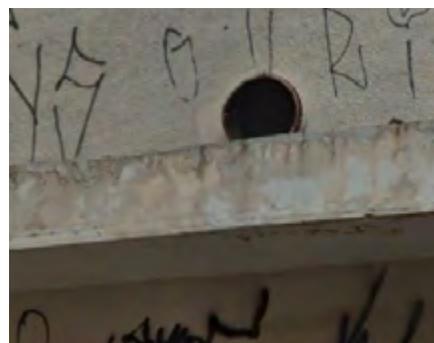
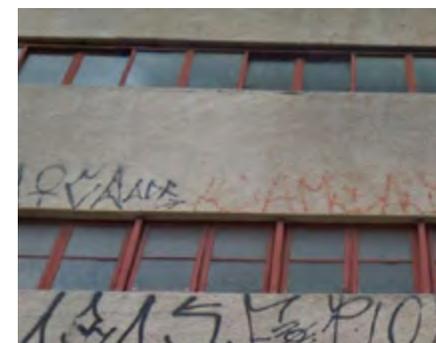
JBO21 | Rua José Bonifácio, nº119-129

Patologias construtivas: Pichações no térreo e na edificação, vegetação ruderal, infiltrações, esquadrias em mau estado de conservação, sujidades, tubulação exposta no térreo e na edificação, descascamento do revestimento na marquise

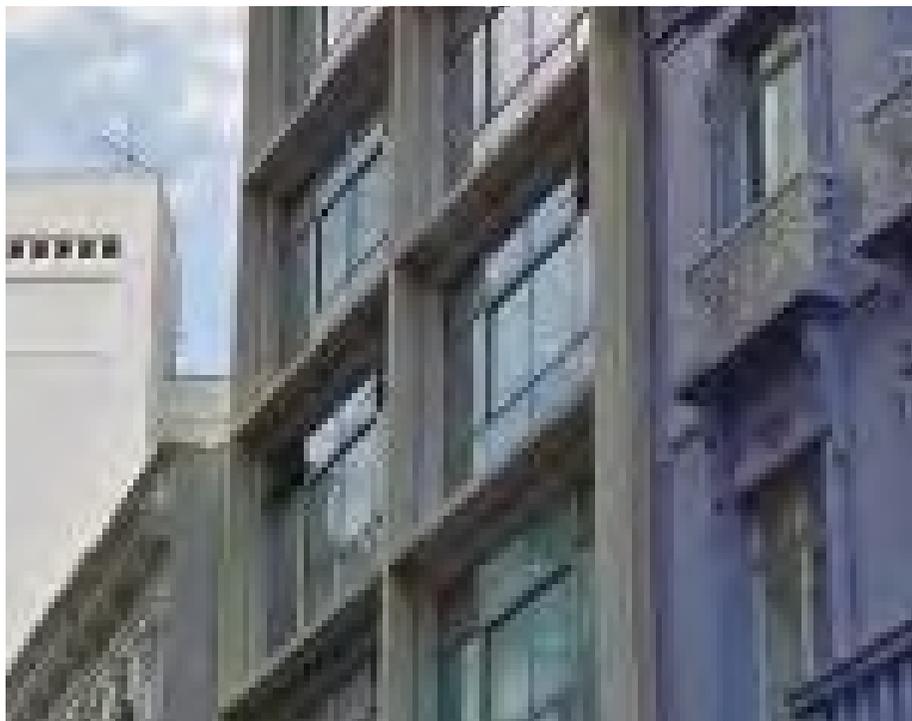
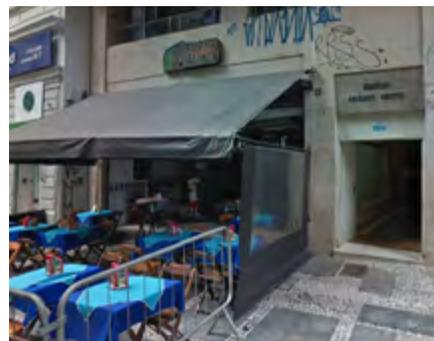
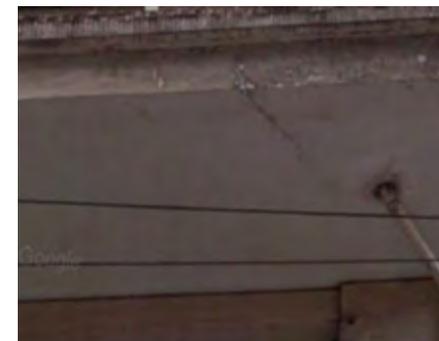
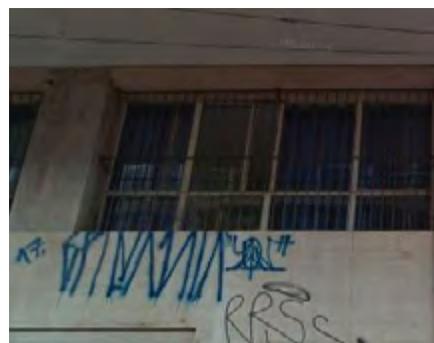
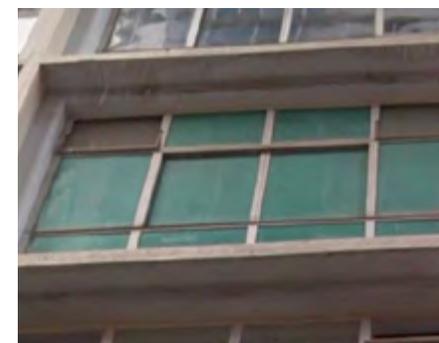
JBO28 | Rua José Bonifácio, nº23-29

Patologias construtivas: Sujidades, esquadrias em mau estado de conservação, infiltrações, tubulações expostas no térreo e na edificação, pichações no térreo e na edificação

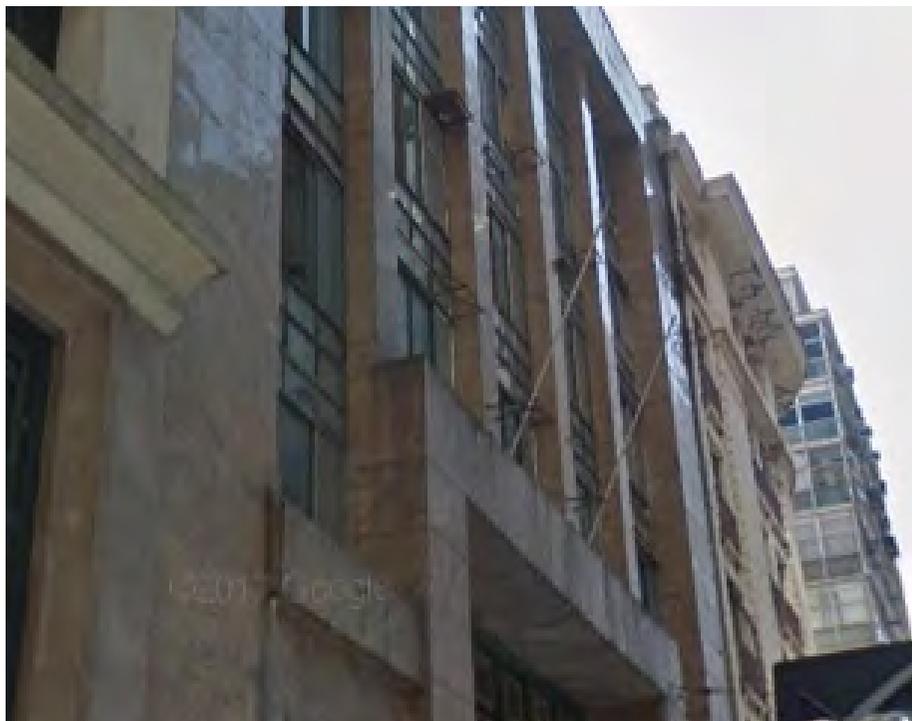
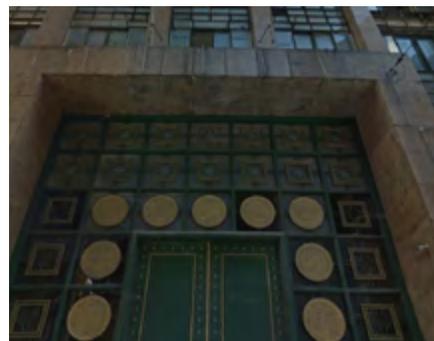
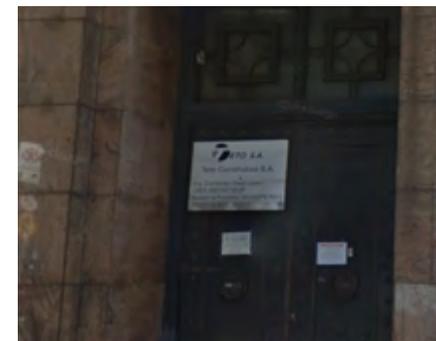
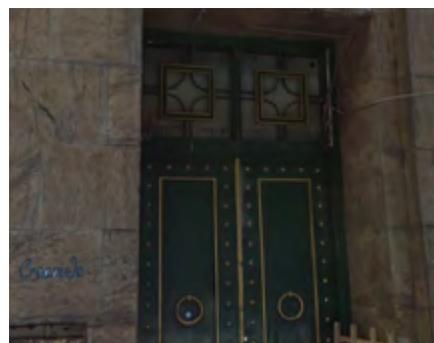
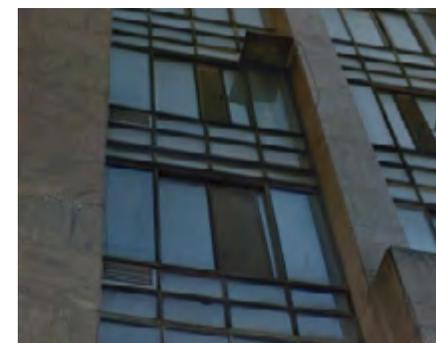
JBR2 | Rua João Brícola, nº59-67

Patologias construtivas: Sujidades, descolamento do revestimento, vegetação ruderal, infiltrações, esquadrias em mau estado de conservação, fiação exposta na edificação

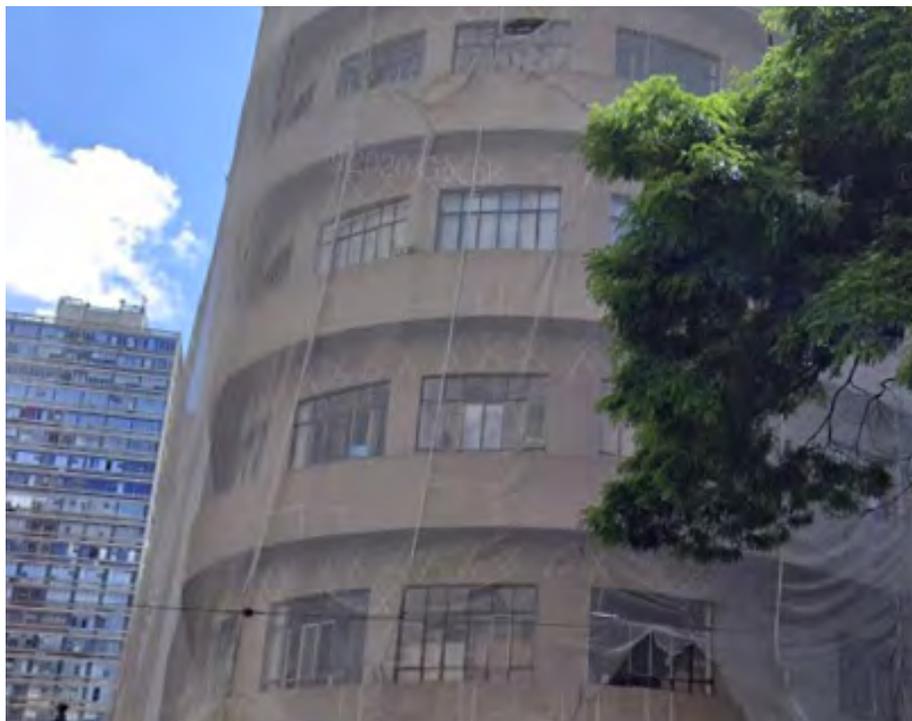
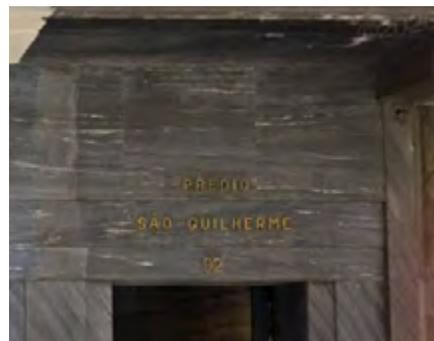
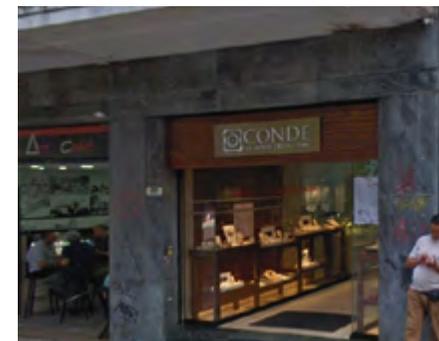
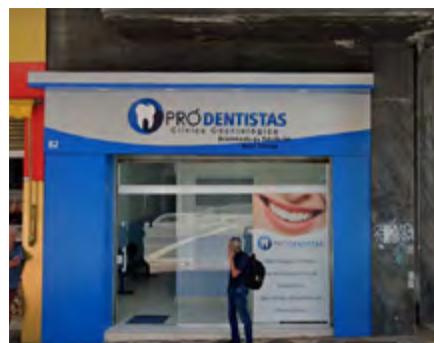
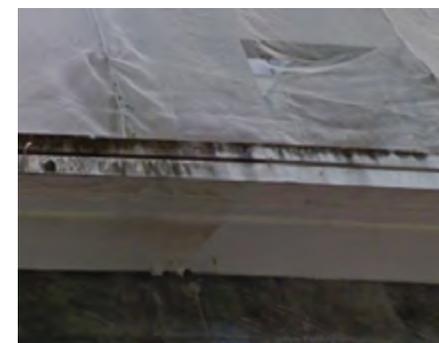
LBA1 | Rua Líbero Badaró, n°82-92

Patologias construtivas: Sujidade e infiltração.

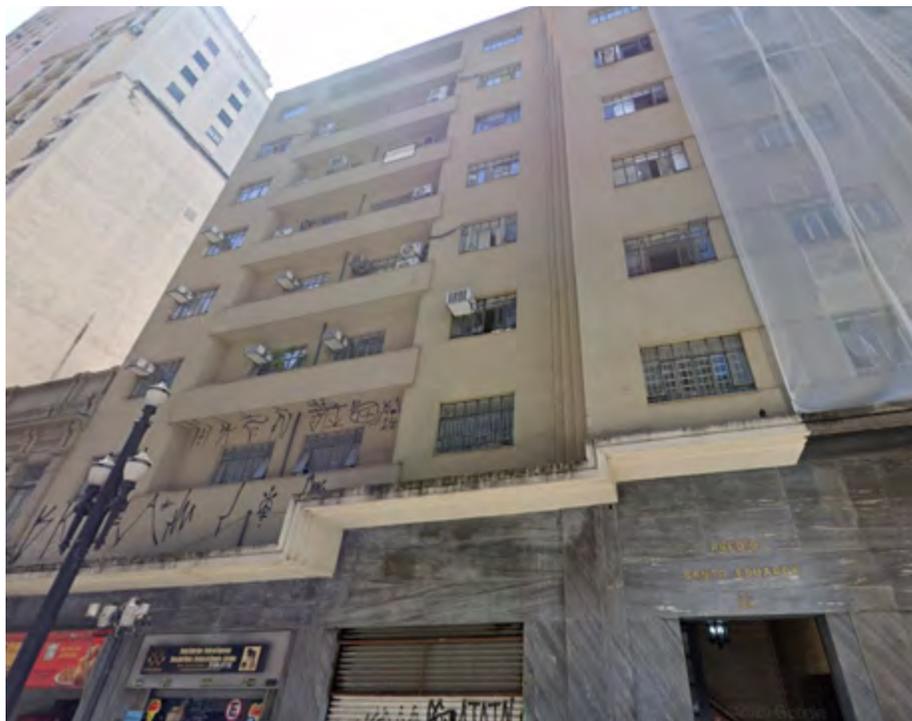
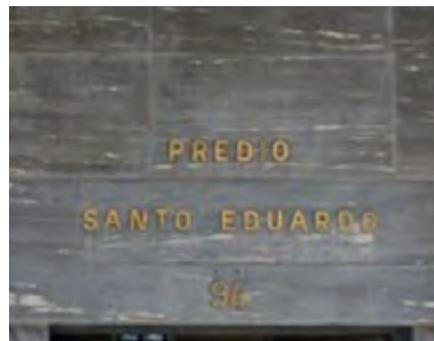
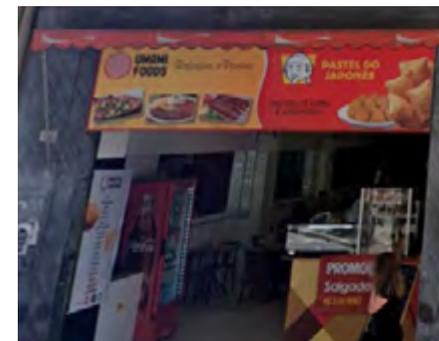
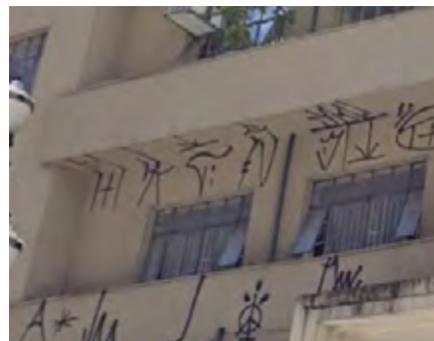
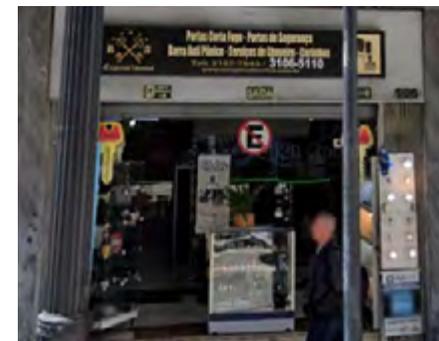
LBA2 | Rua Líbero Badaró, n°94-110

Patologias construtivas: Pichações na edificação, tubulações expostas na edificação, infiltrações e sujidades

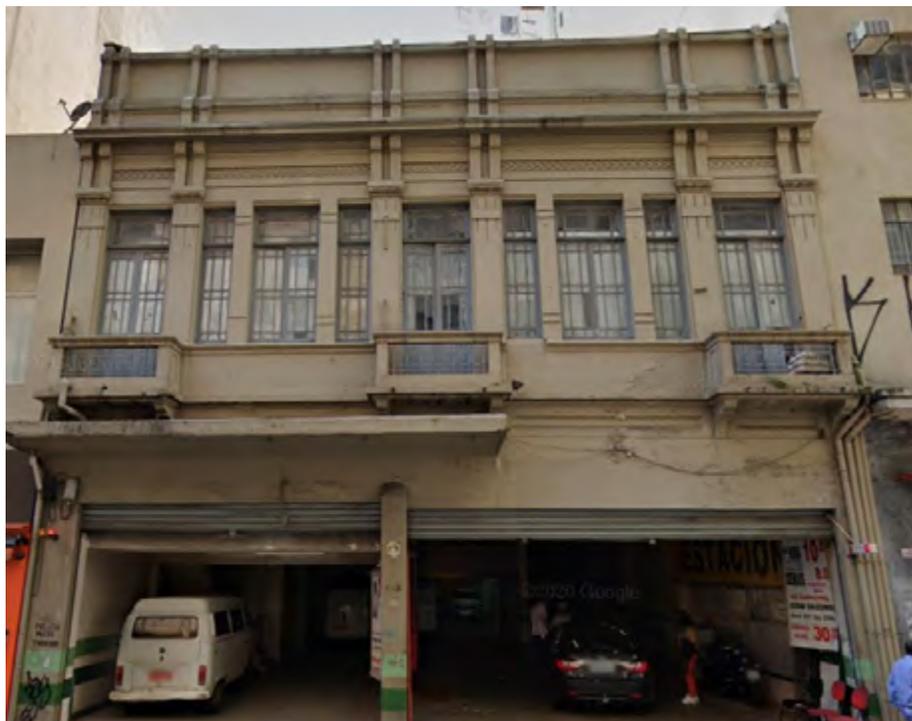
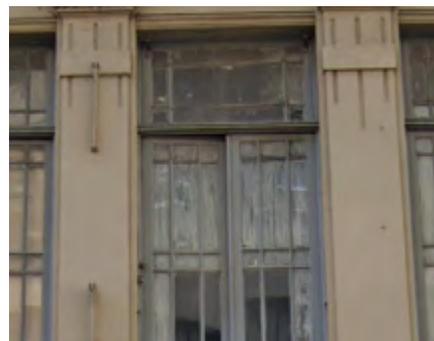
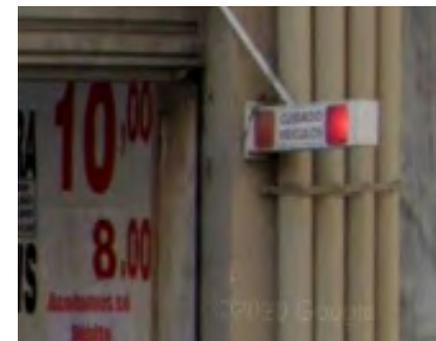
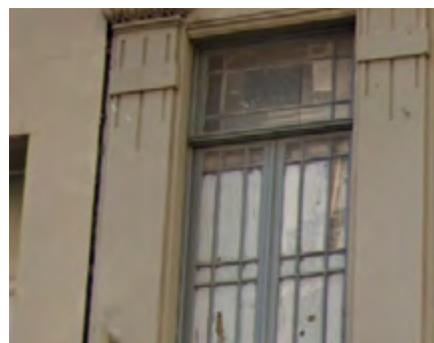
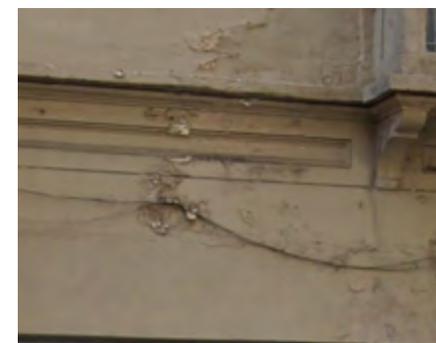
LBA3 | Rua Líbero Badaró, nº114-122

Patologias construtivas: Pichações no térreo, fiação exposta no térreo, tubulação exposta no térreo e na edificação, infiltrações e sujidades

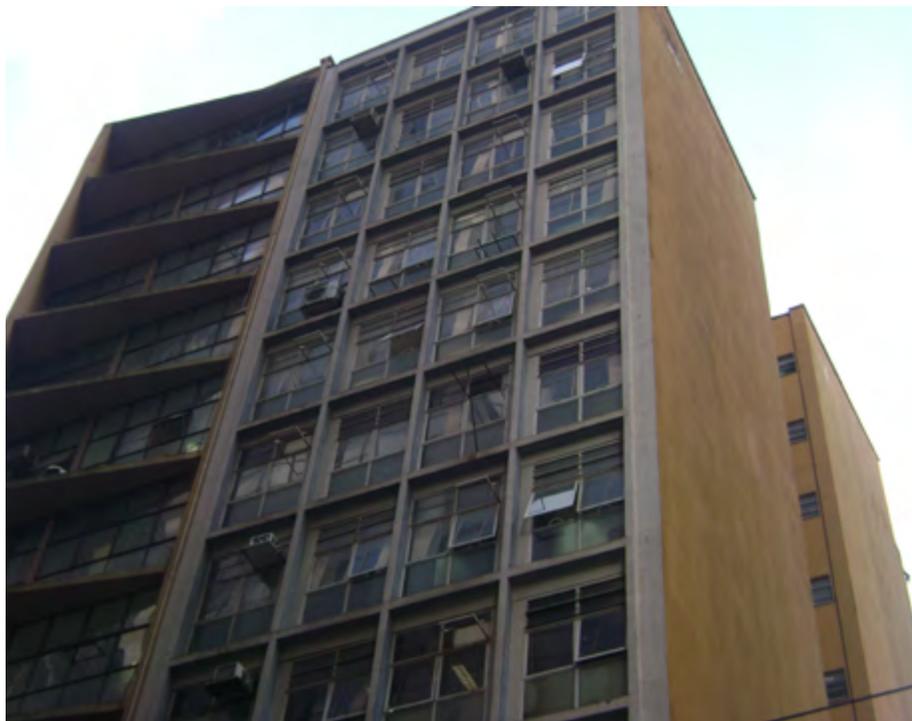
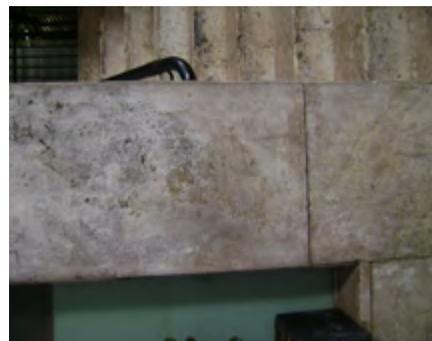
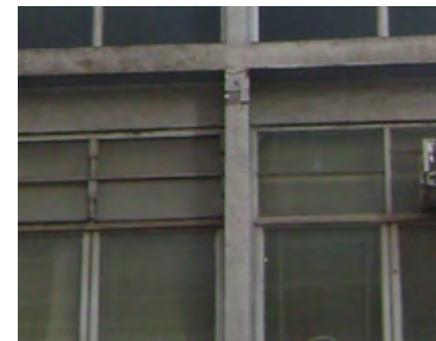
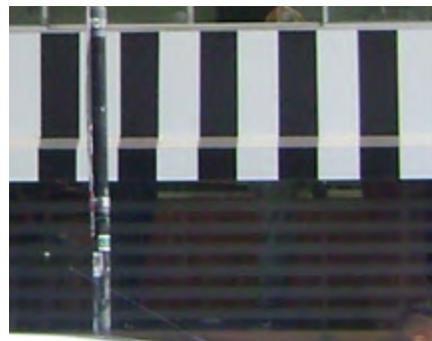
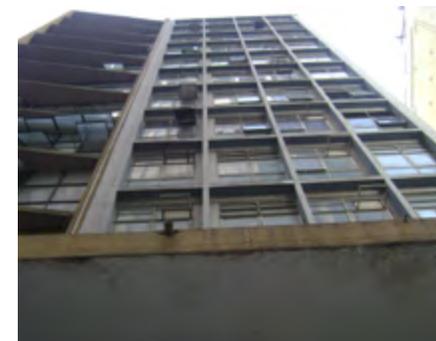
Patologias construtivas: Pichação no térreo, sujidades, infiltrações, descolamento de revestimento e tubulação exposta na marquise.

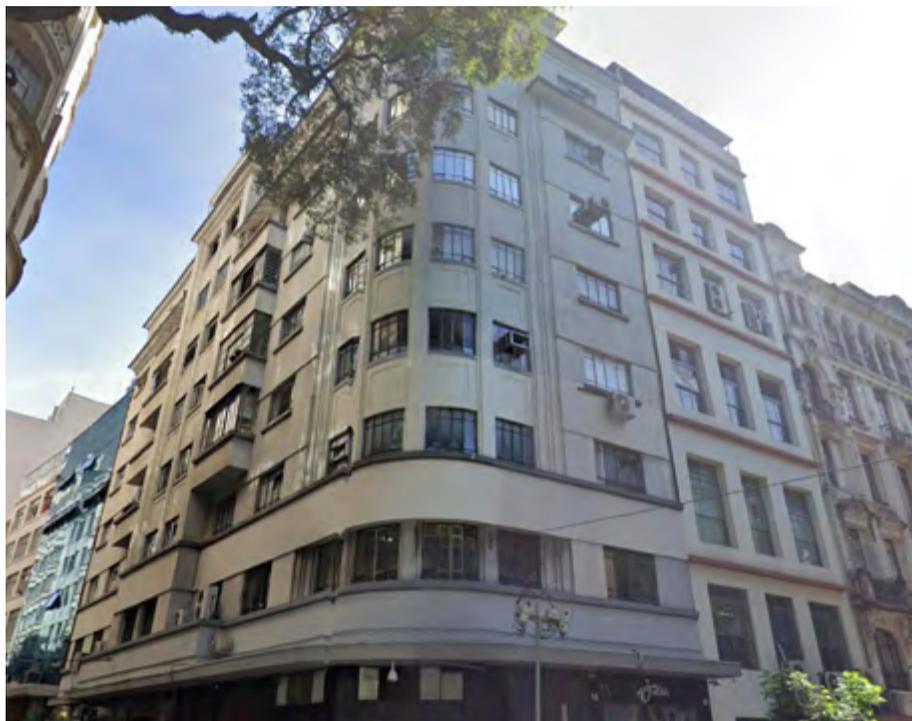
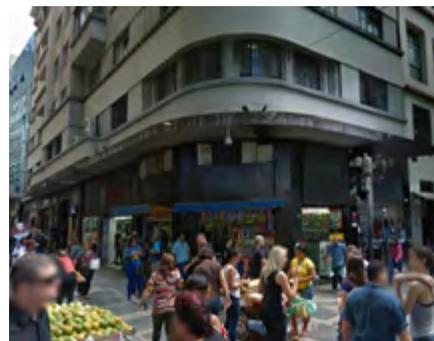
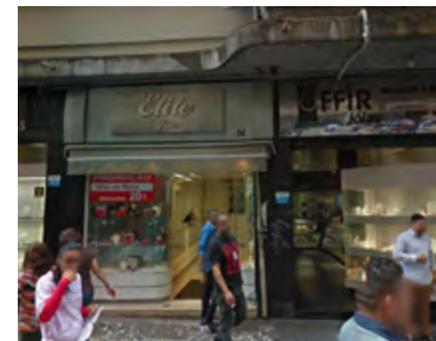
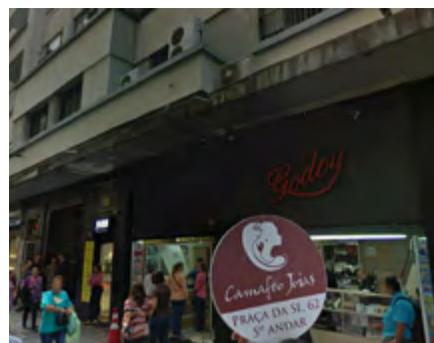
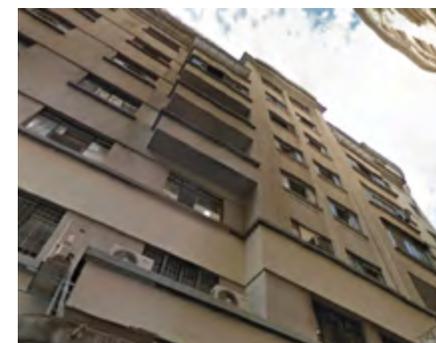
PSE3 | Rua Barão de Paranapiacaba, nº10-38

Patologias construtivas: Sujidades, infiltrações, descascamento do revestimento, tubulação exposta na edificação, pichação no térreo, esquadrias em mau estado de conservação e quebradas

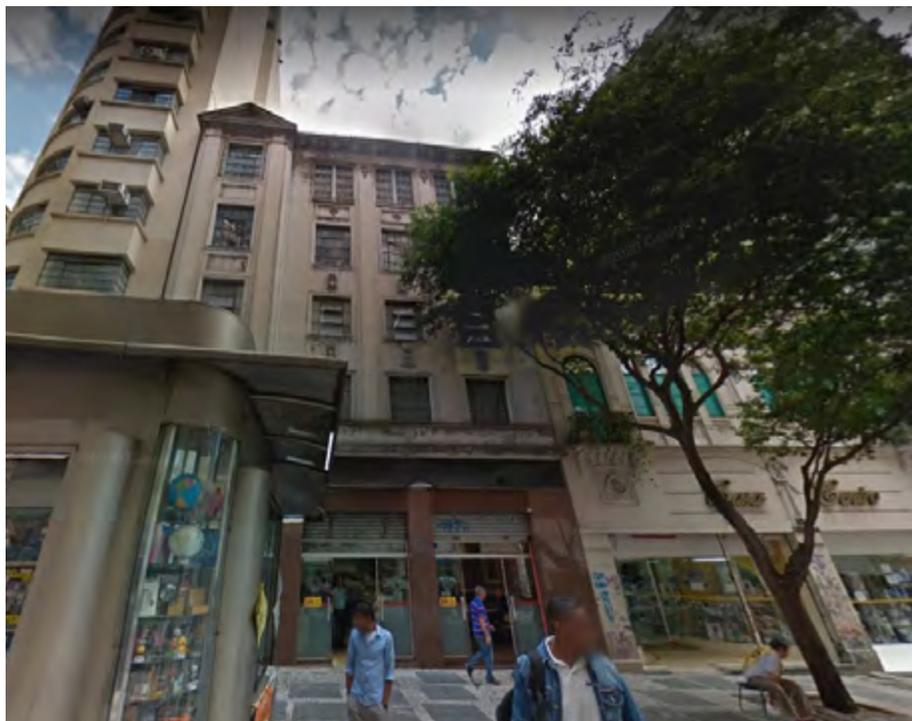
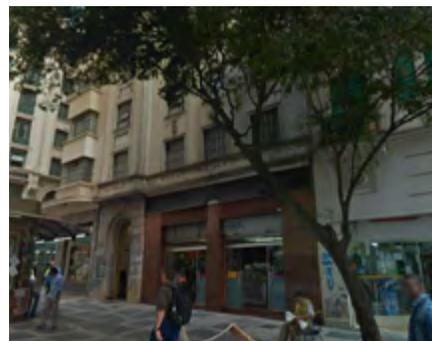
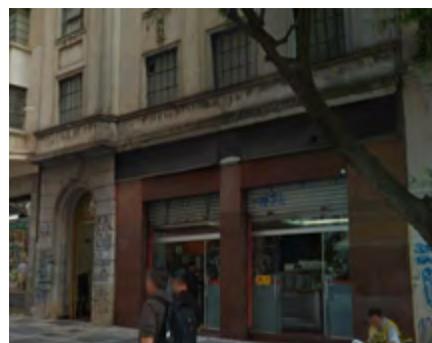
QBO1 | Rua Quintino Bocaiuva, nº114-122

Patologias construtivas: Pichações no térreo, sujidades, infiltrações

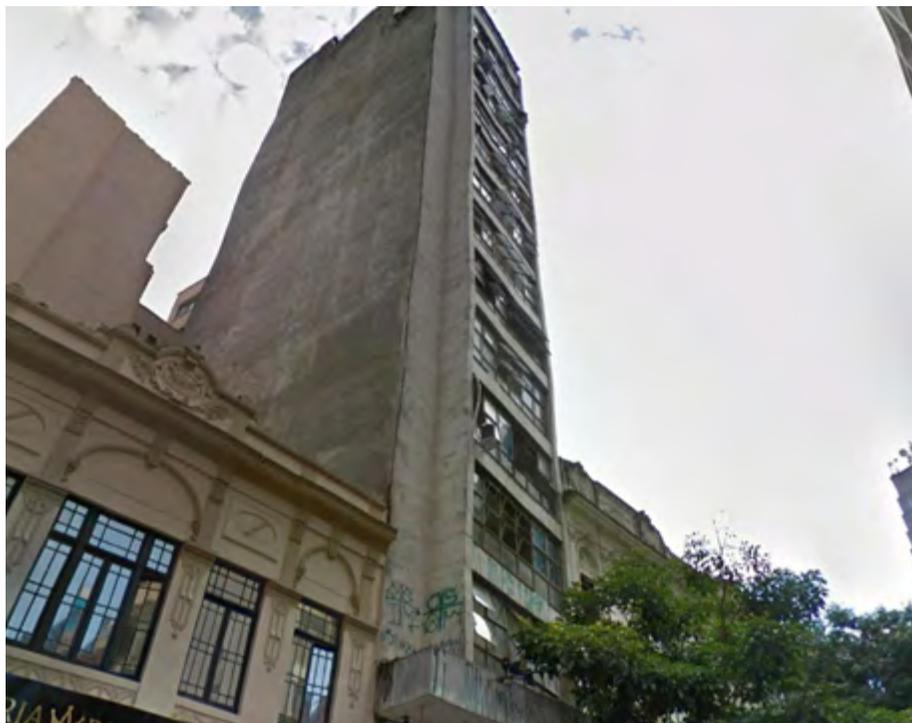
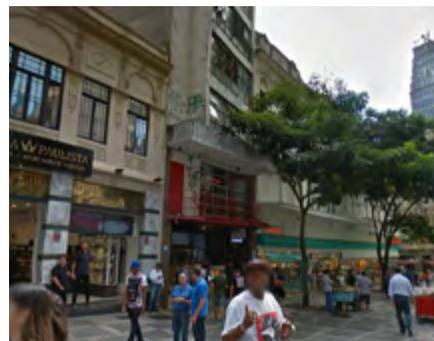
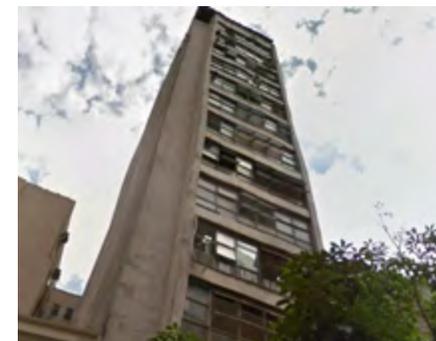
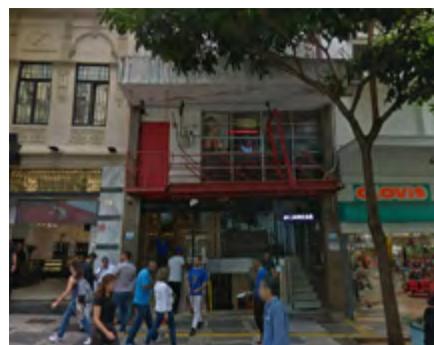
QB05 | Rua Quintino Bocaiuva, n°84-88

Patologias construtivas: Pichação na edificação, infiltrações, sujidades, fiação e tubulação expostas na edificação,

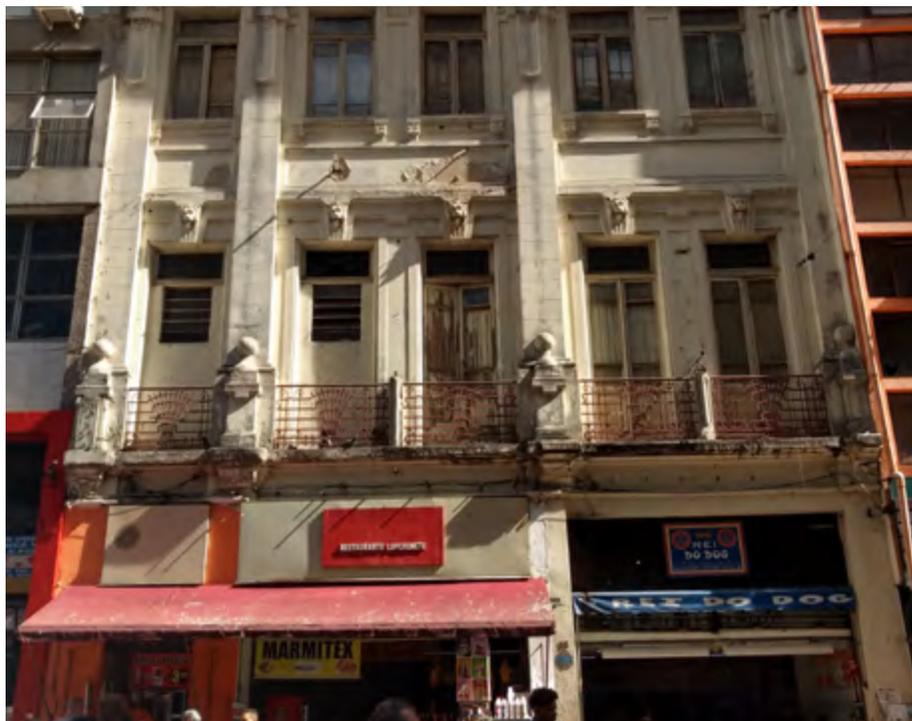
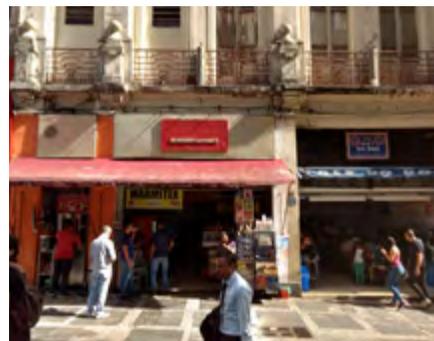
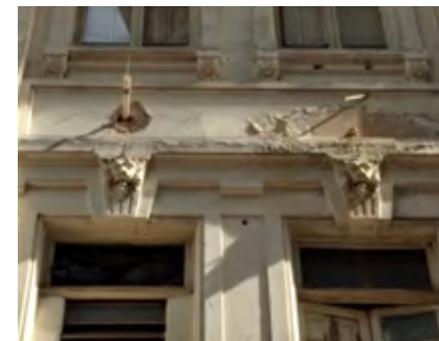
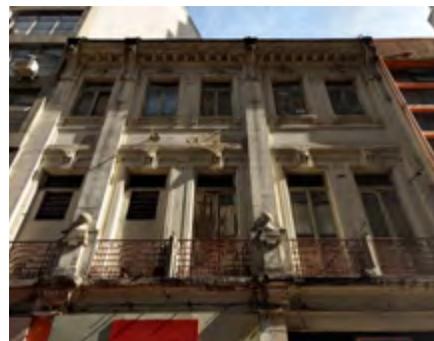
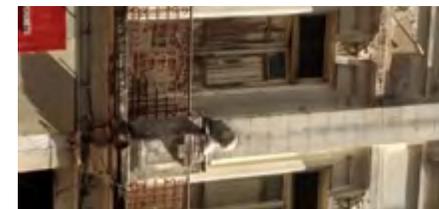
Patologias construtivas: Descolamento de revestimento, infiltrações, sujidade, fissuração, esquadria em mau estado de conservação e substituídas, pichação, fiação e cano exposto na edificação.

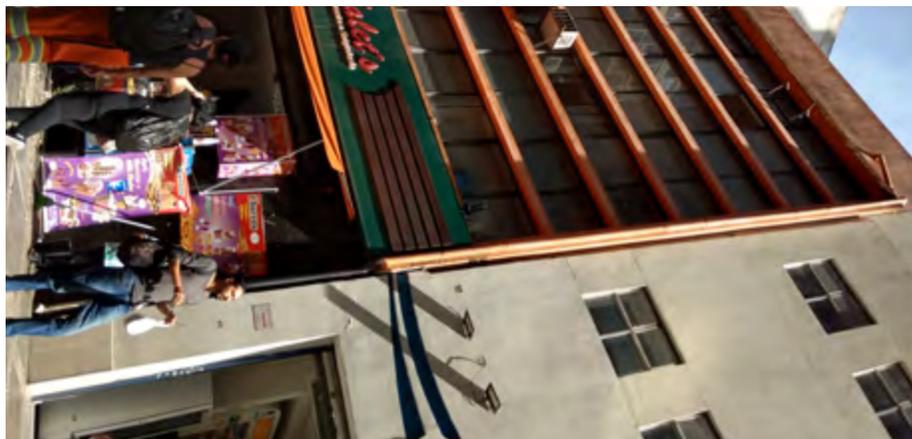
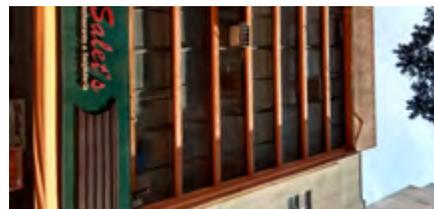
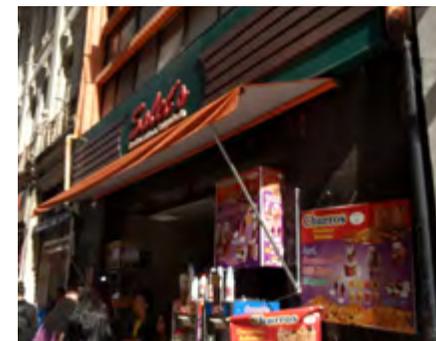
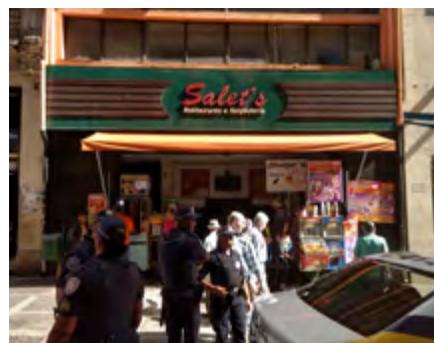
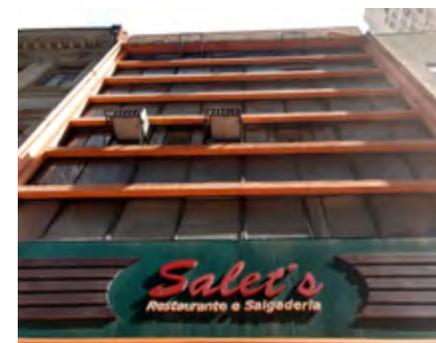
Patologias construtivas: Sujidade, fiação e cano exposto no edifício e infiltração, esquadrias com mau estado de conservação.

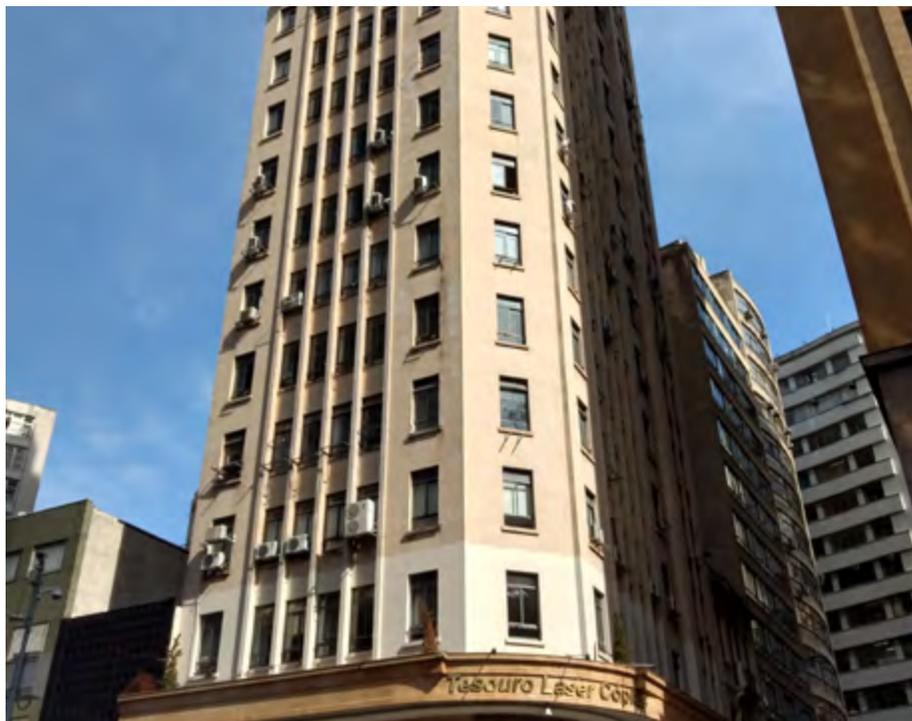
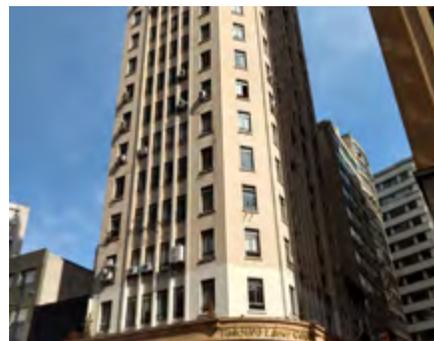
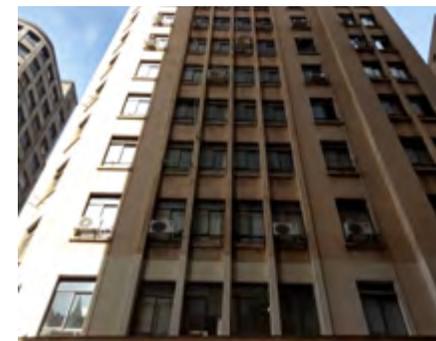
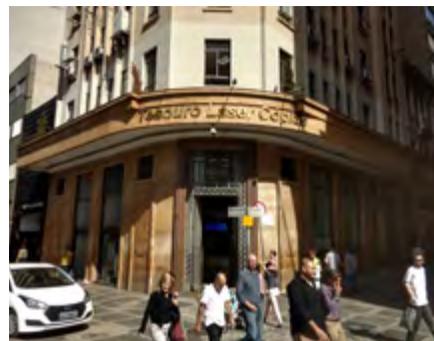
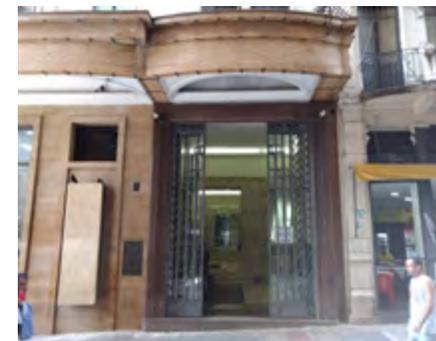
QN07 | Rua 15 de Novembro, nº89

Patologias construtivas: Infiltração.;

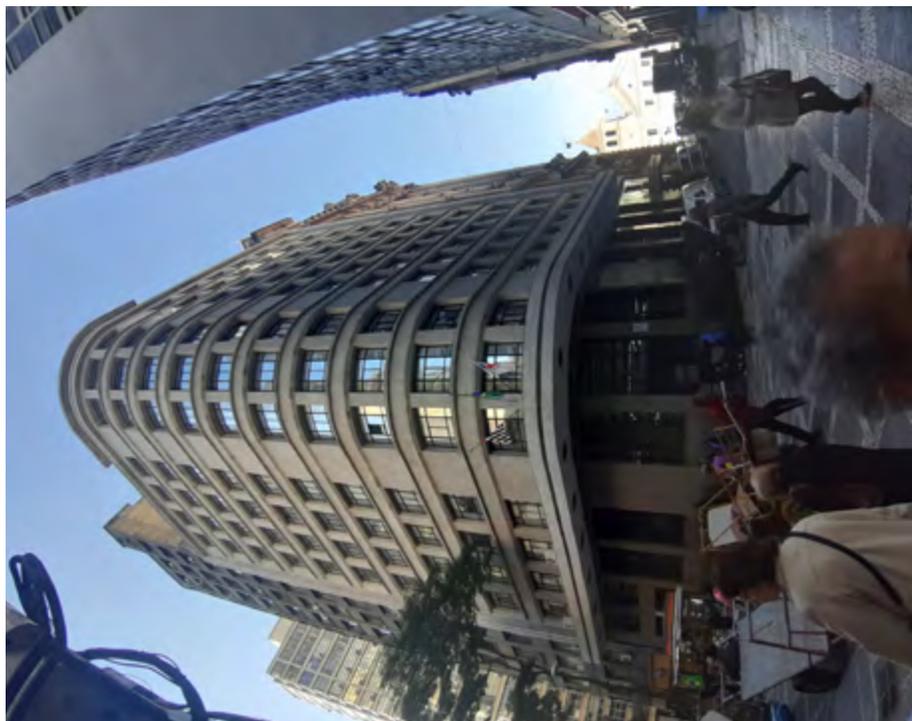
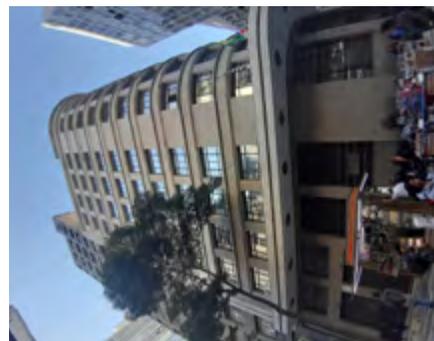
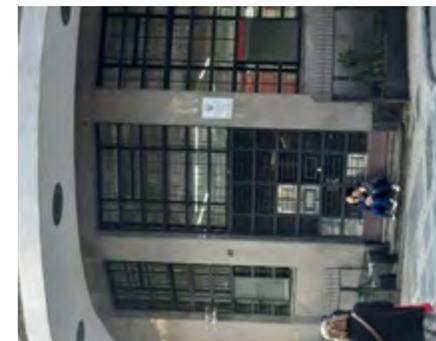
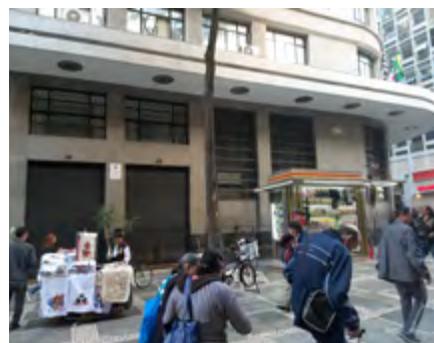
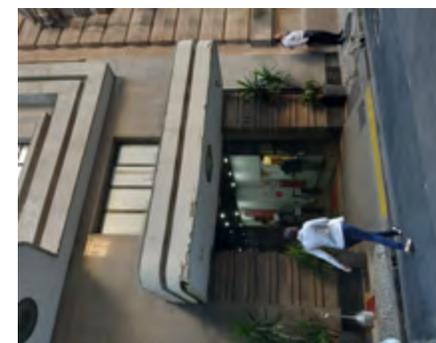
QNO8 | Rua 15 de Novembro, nº46-66

Patologias construtivas: Sujidade, pichação, fiação exposta no edifício, cano e infiltração e térreo.
