Manual Centro Histórico

Manutenção, Conservação, Reforma e Restauro

APÊNDICE A: FICHA DOS IMÓVEIS

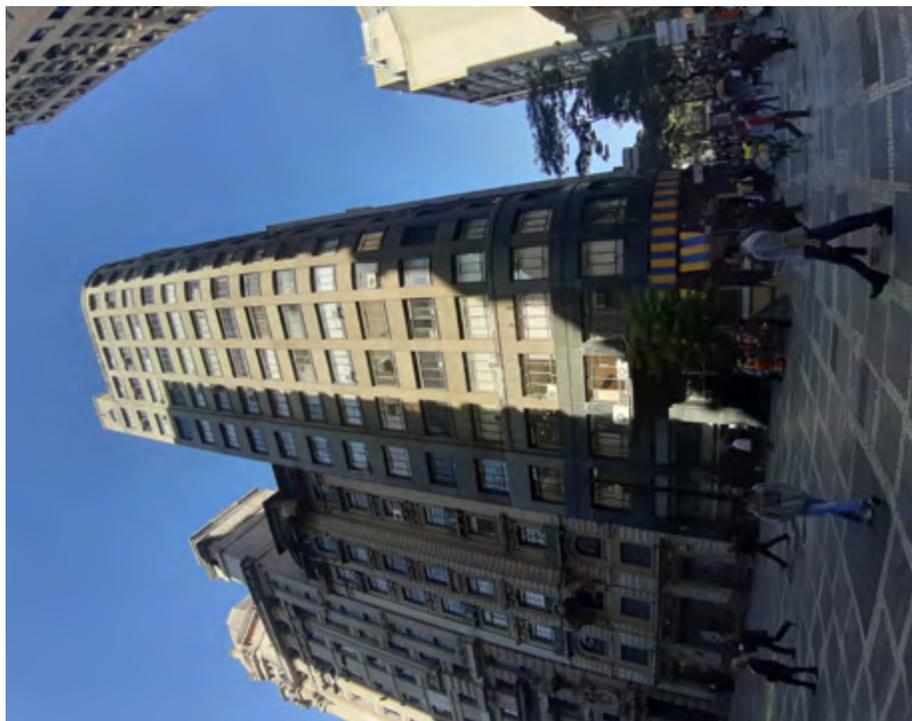
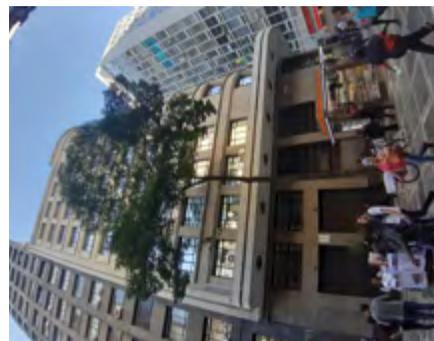
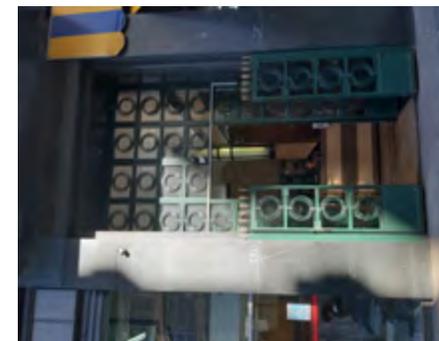
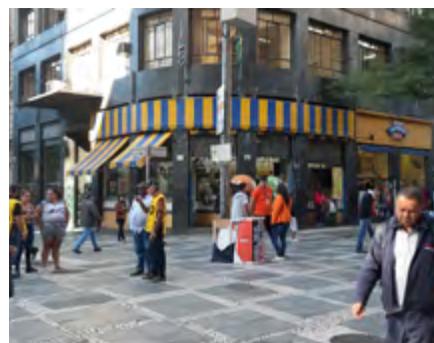
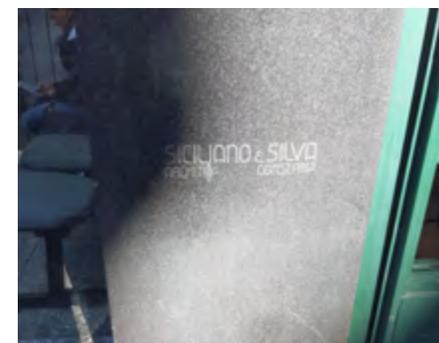
QNO9 | Rua 15 de Novembro, nº70-80

Patologias construtivas: Sujidade, pichação, fiação exposta no edifício, cano e infiltração e térreo.

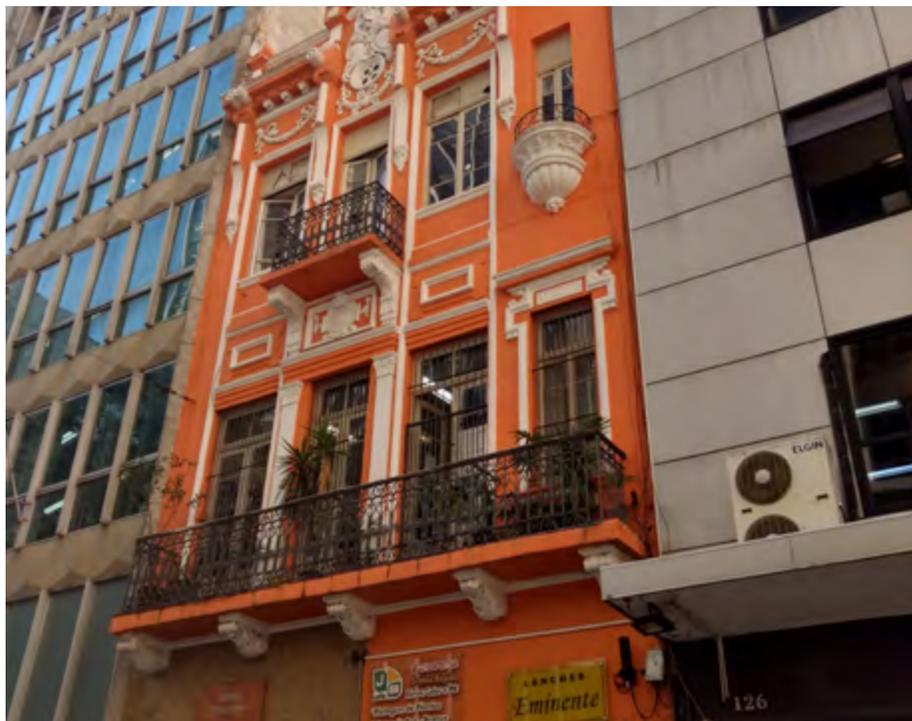
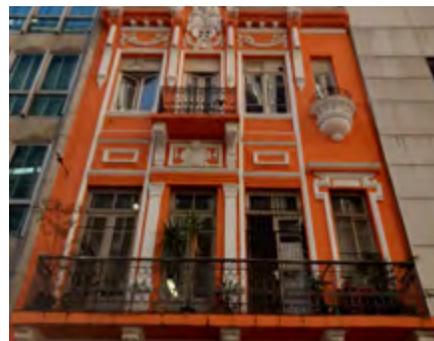
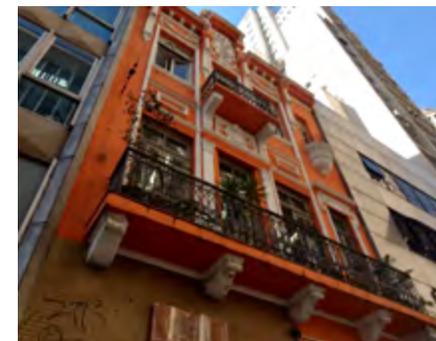
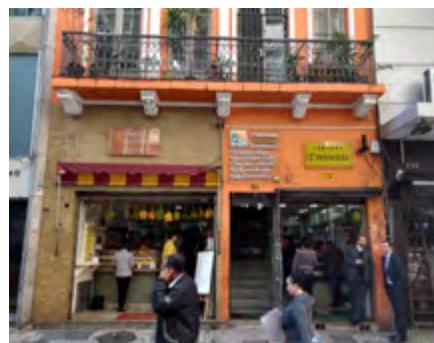
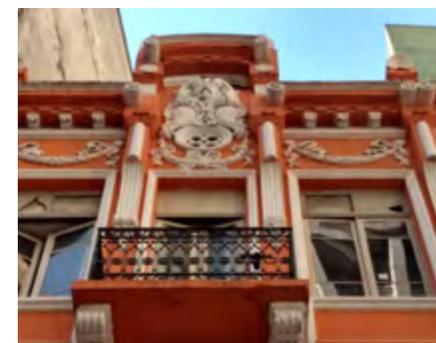
QNO15 | Rua 15 de Novembro, nº132-136

Patologias construtivas: Infiltração, pichação, vidros das janelas quebradas.

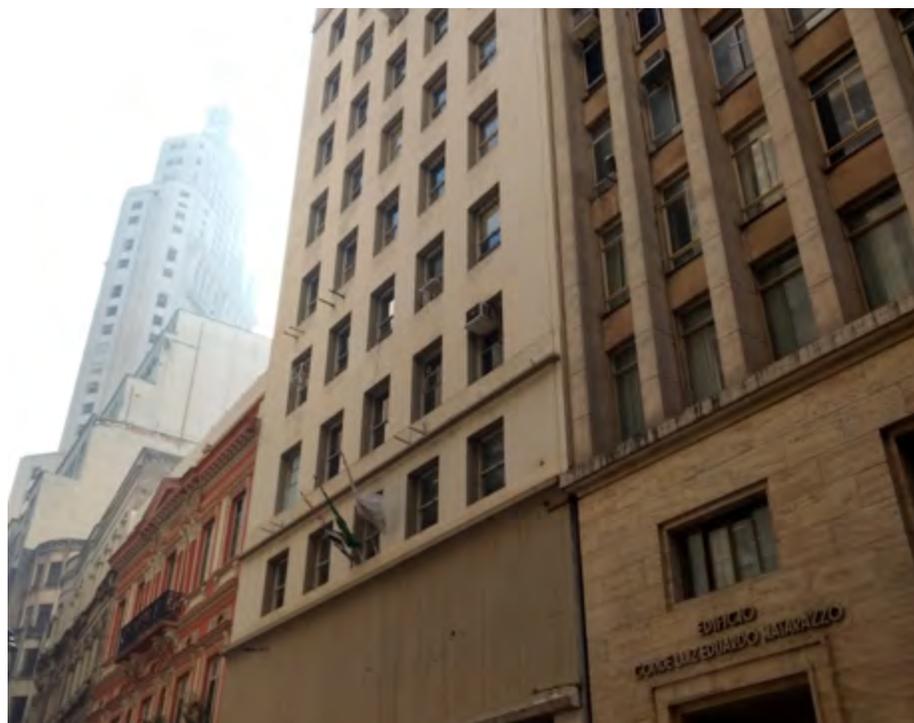
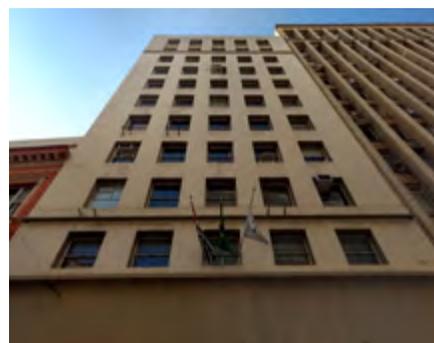
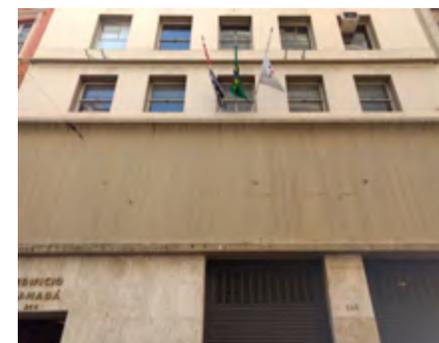
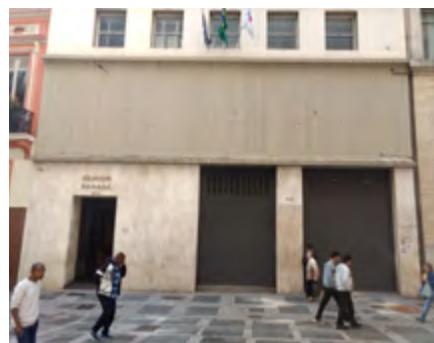
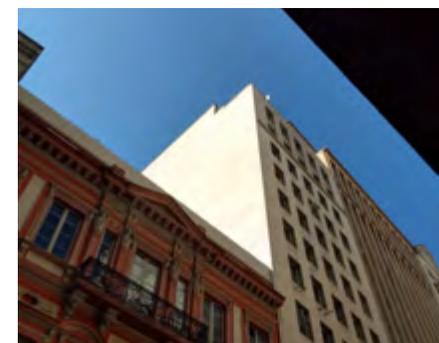
QNO23 | Rua 15 de Novembro, nº240-244

Patologias construtivas: Cano exposto no edifício, sujidade e infiltração.

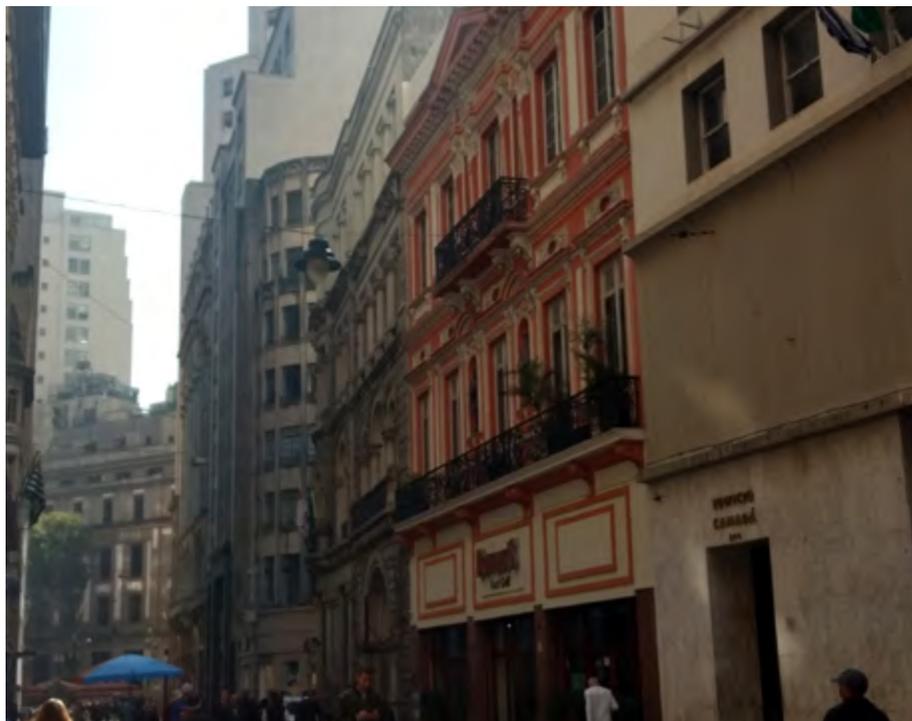
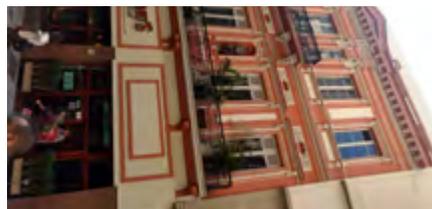
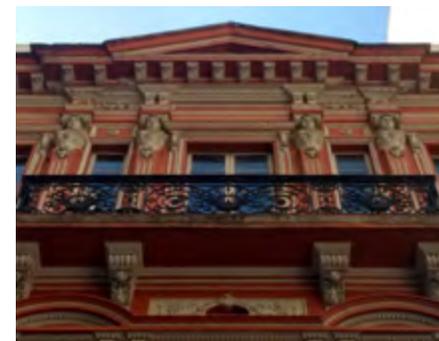
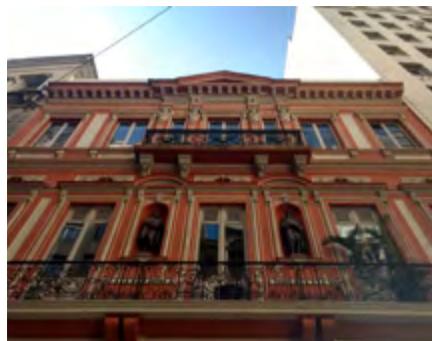
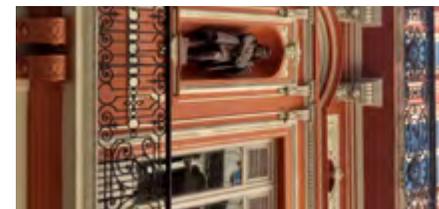
QNO24 | Rua 15 de Novembro, nº250-256

Patologias construtivas: Infiltração.

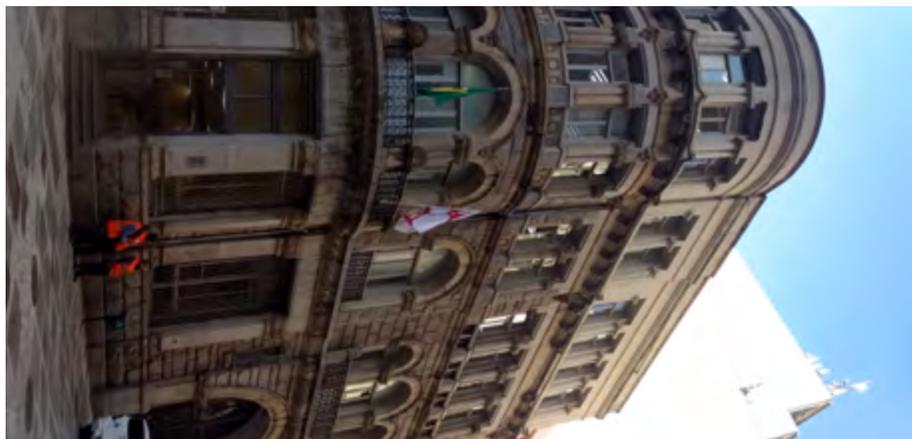
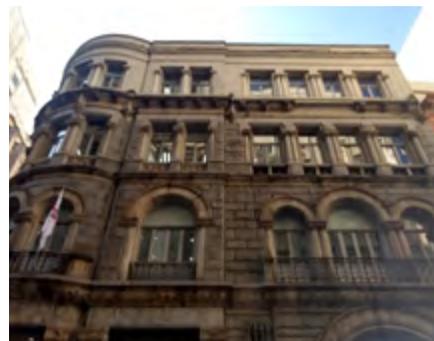
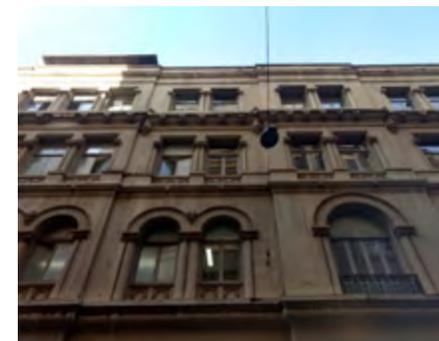
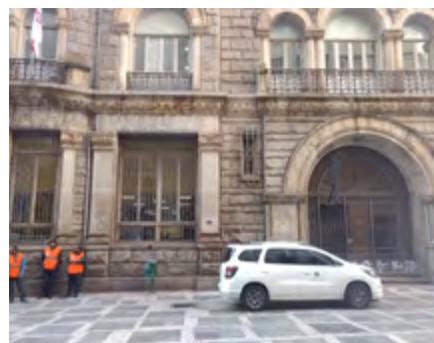
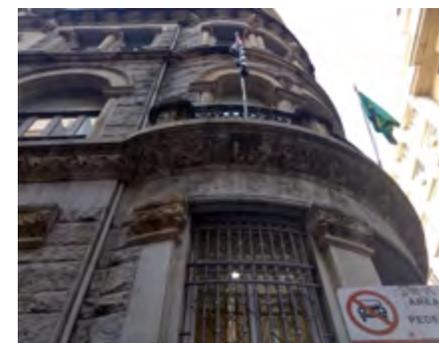
QNO25 | Rua 3 de Dezembro, n°34

Patologias construtivas: Descolamento de revestimento, fissuras, infiltrações, esquadrias em mau estado de conservação, sujidade, pichação, fiação e cano exposto.

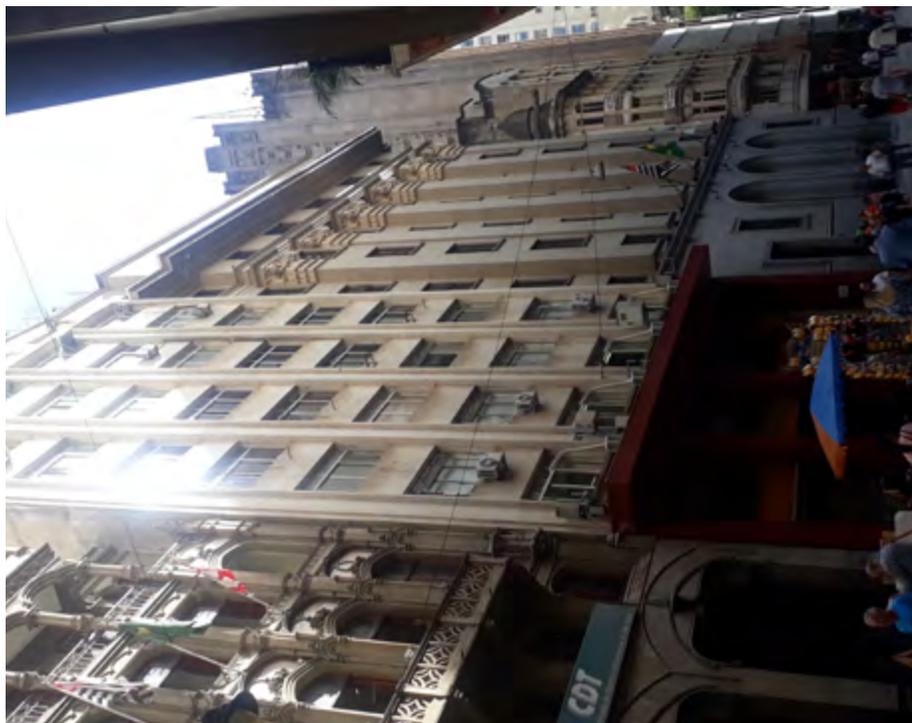
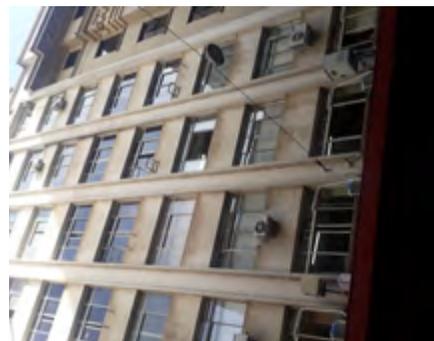
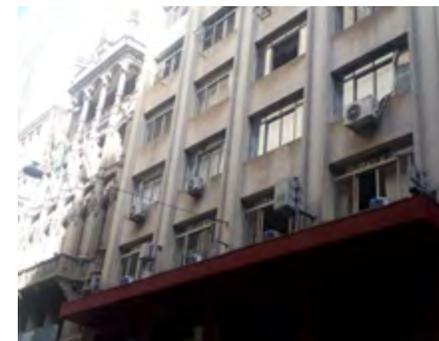
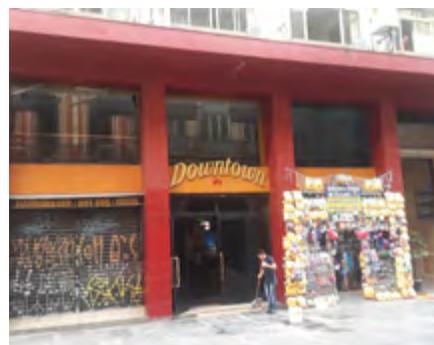
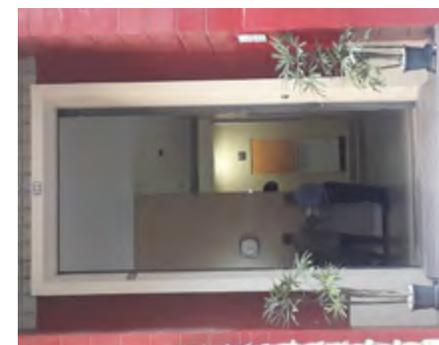
Patologias construtivas: Infiltração, sujidade, cano no edifício, má conservação da caixilharia das janelas dos pavimentos superiores.

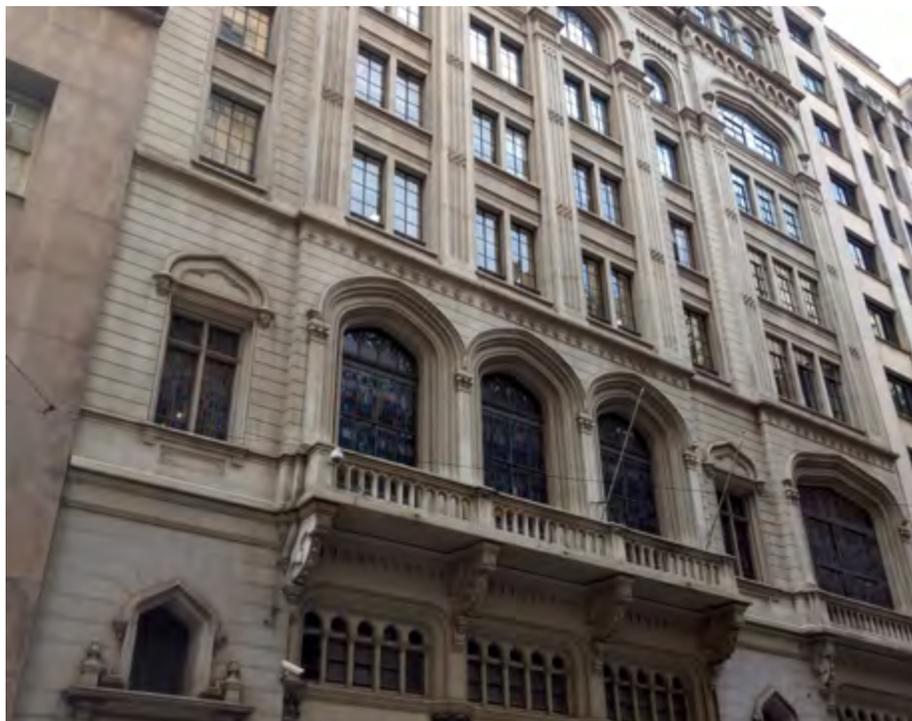
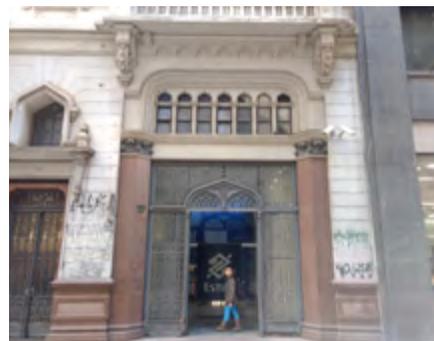
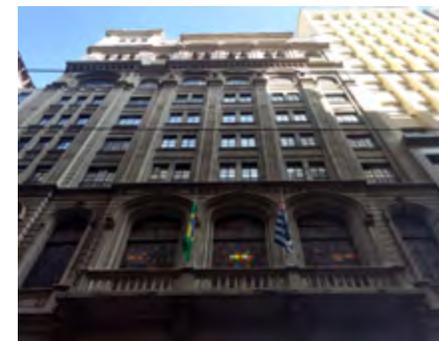
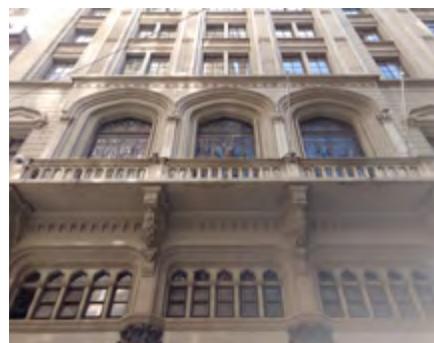
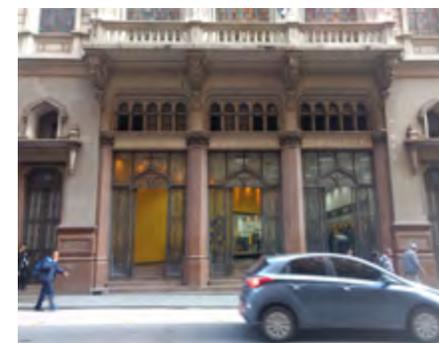
QNO36-A | Rua Boa Vista, nº185

Patologias construtivas: Pichação e fiação exposta, sujidade, infiltração, má conservação de esquadrias das portas.

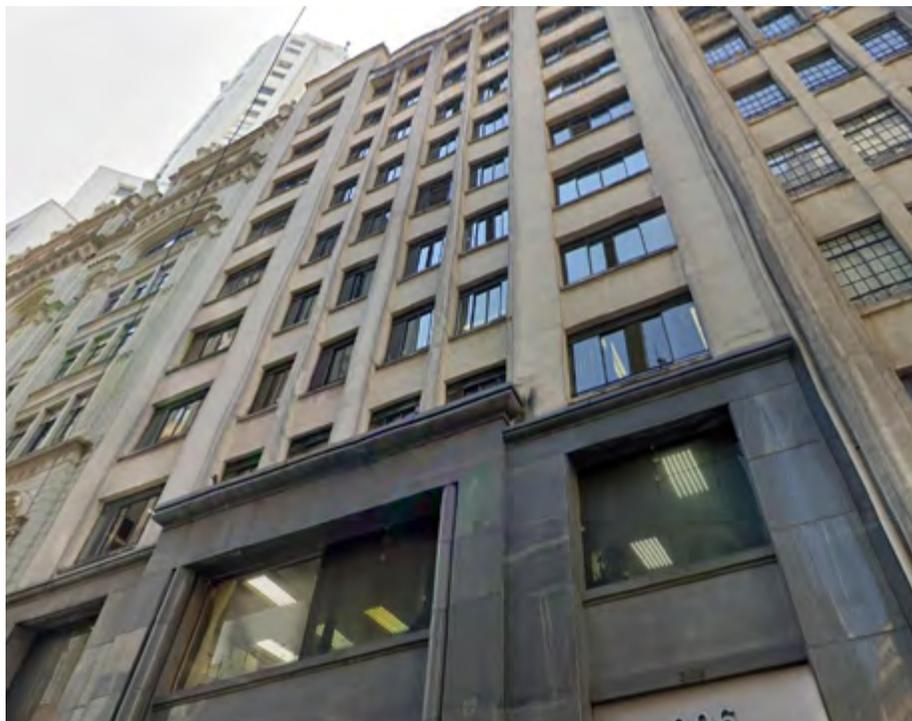
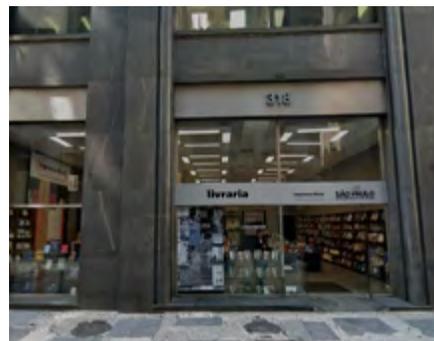
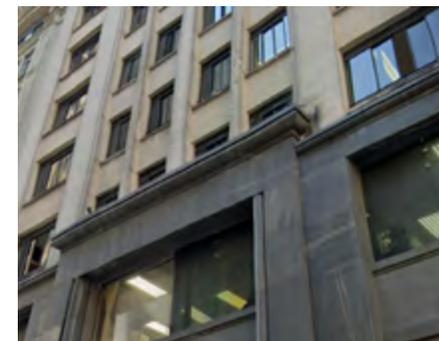
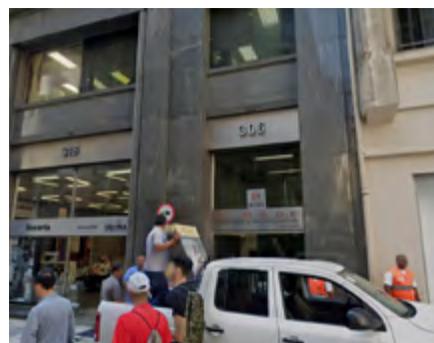
QNO36-B | Rua Boa Vista, n°185

Patologias construtivas: Sujidade, infiltração.

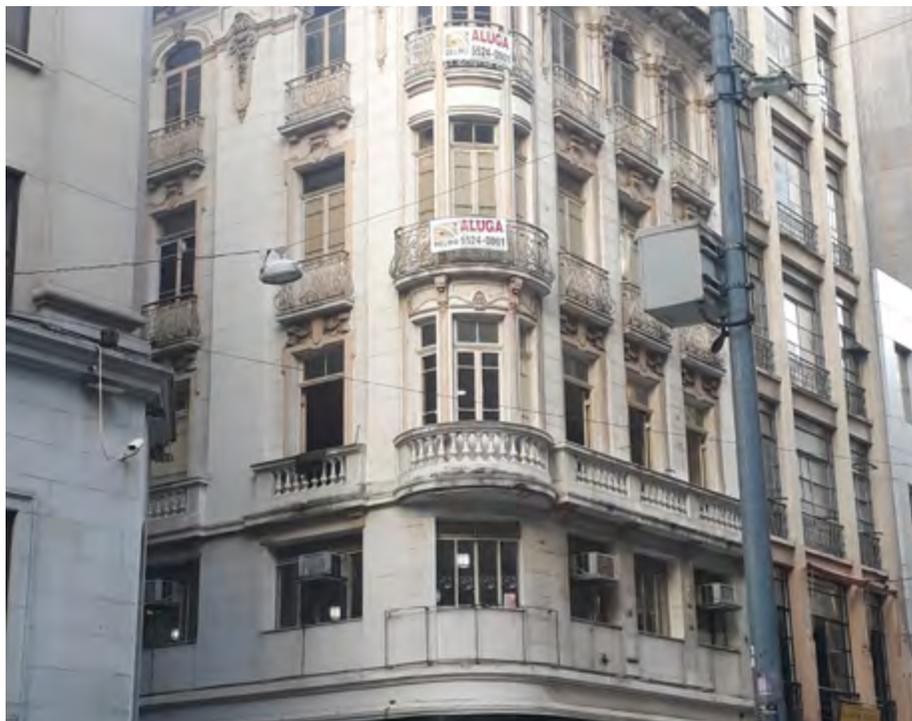
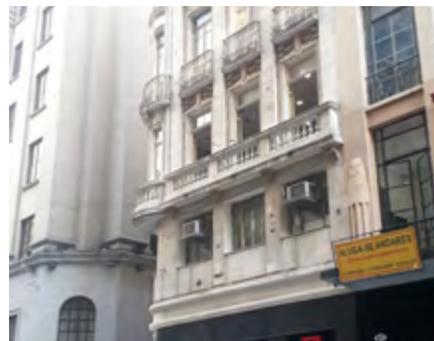
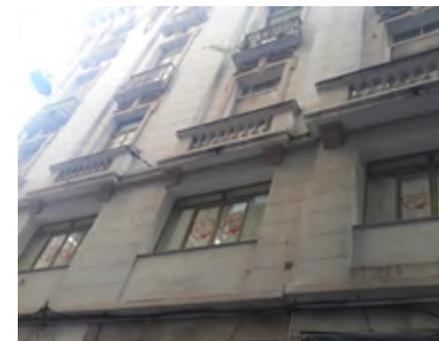
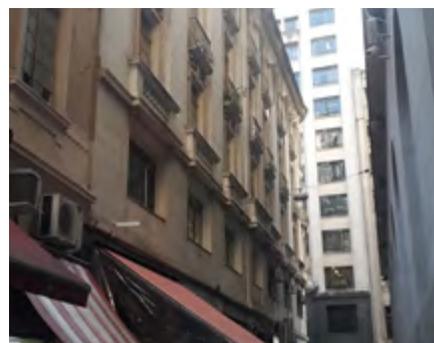
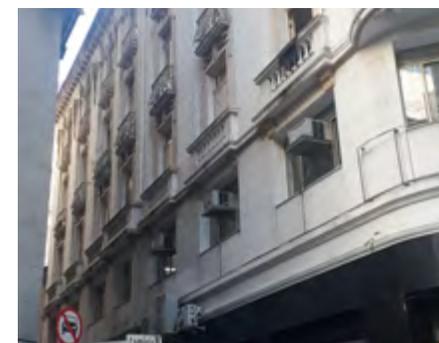
QNO37 | Rua do Comércio, nº14-34

Patologias construtivas: Infiltração, Sujidade.

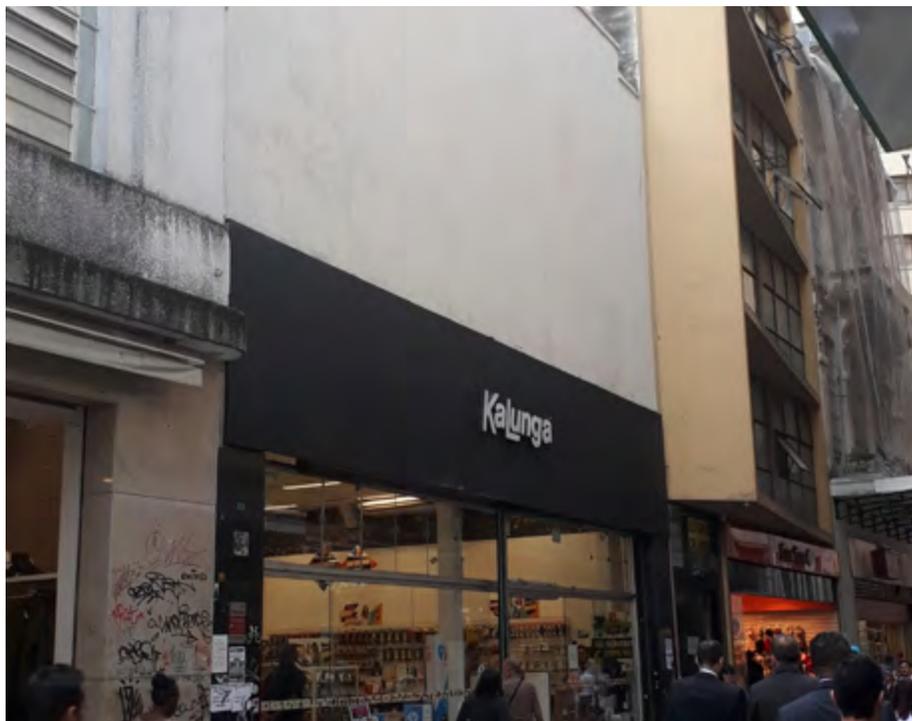
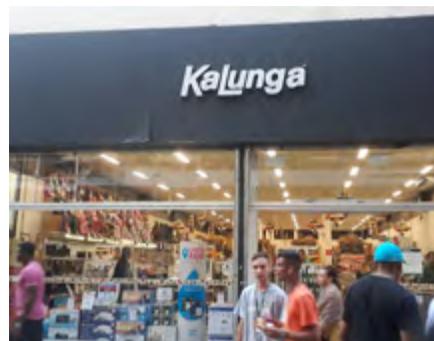
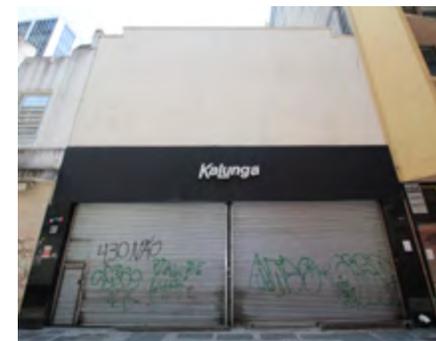
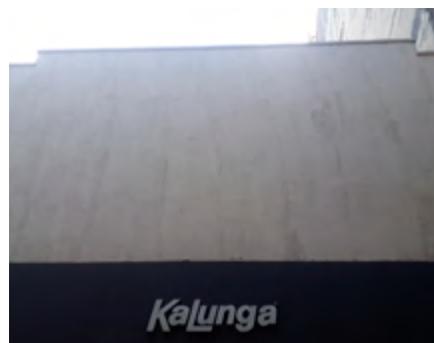
Patologias construtivas: Pichação no térreo e sujeidade na edificação.

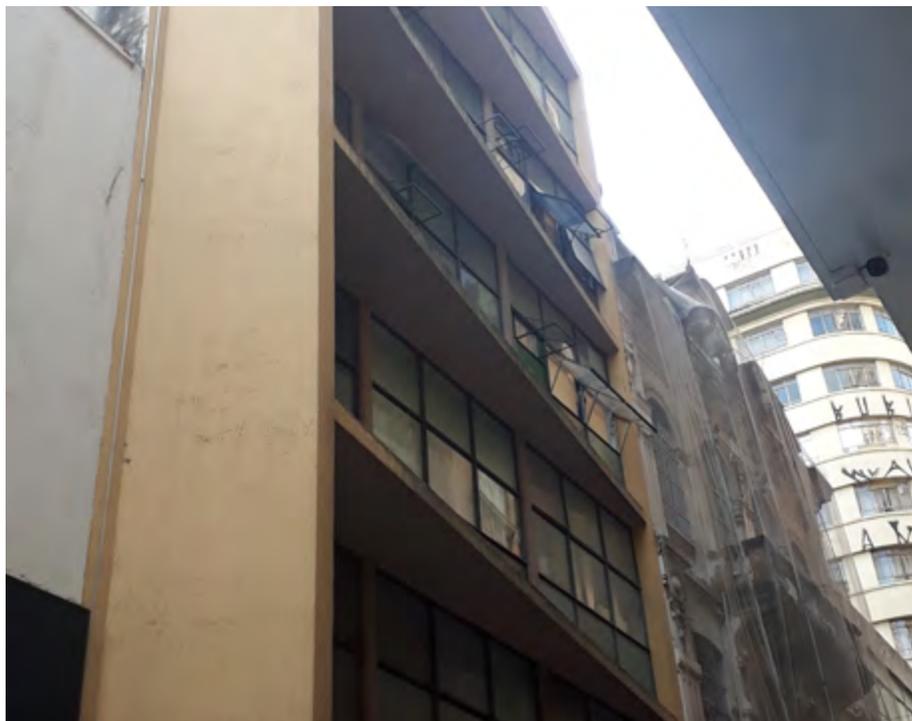
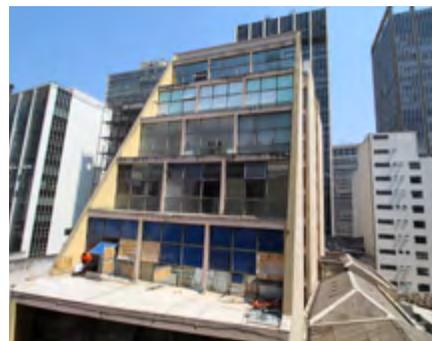
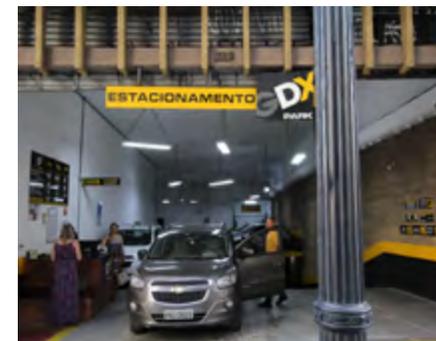
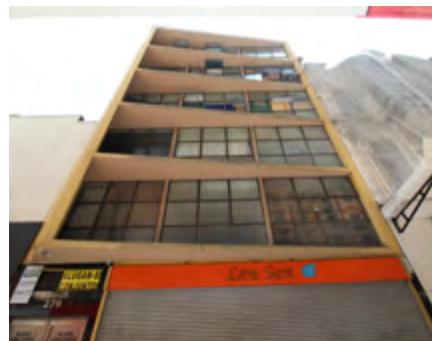
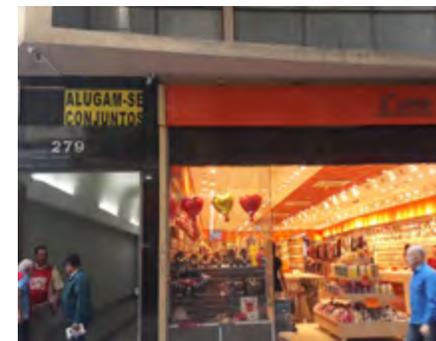
Patologias da paisagem: Revestimento da fachada do térreo em ACM (preto e laranja) e ponto de câmera no térreo.

Patologias construtivas: Cano e fiação no térreo.

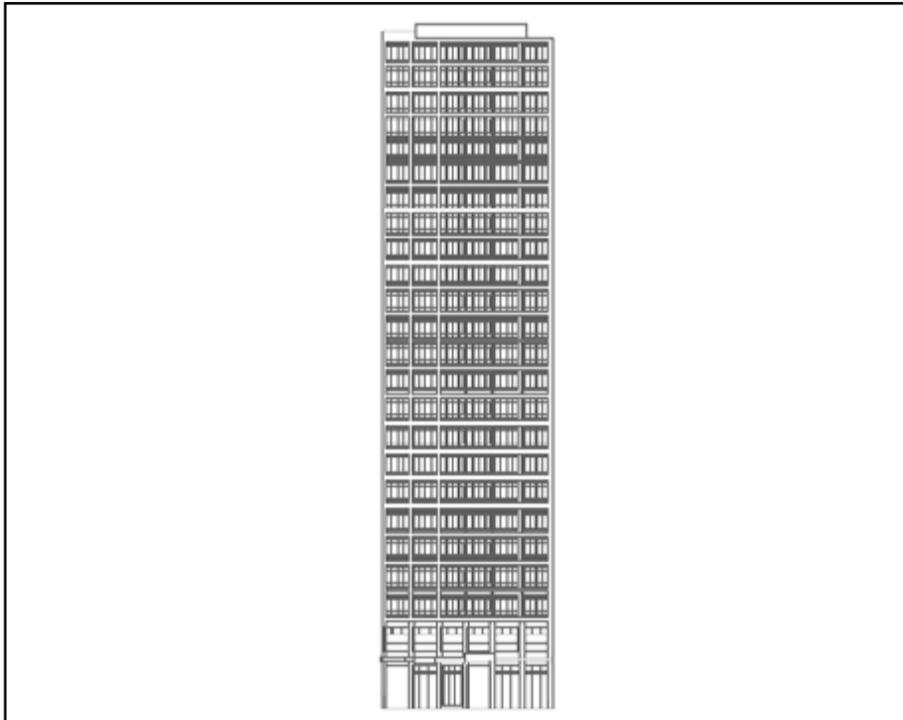
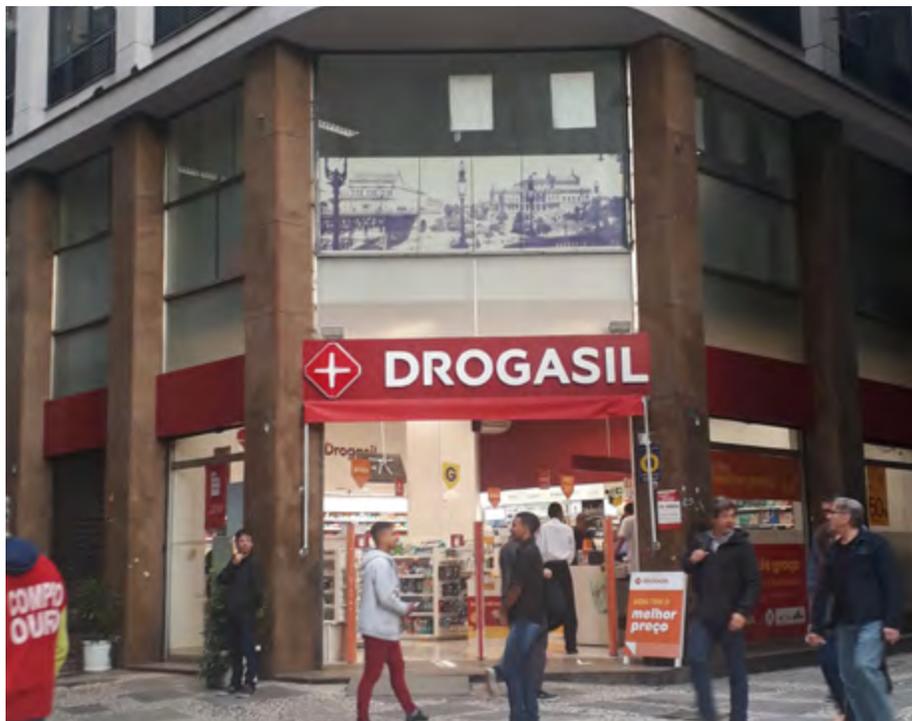
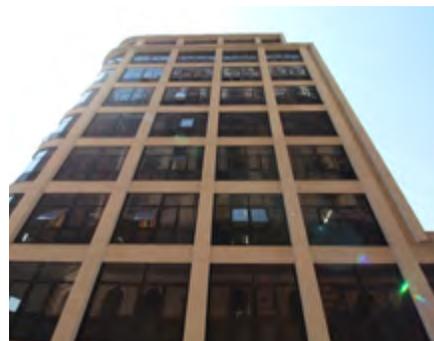
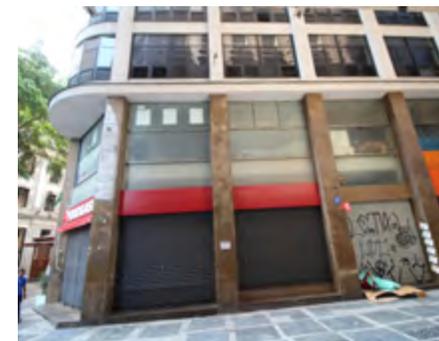
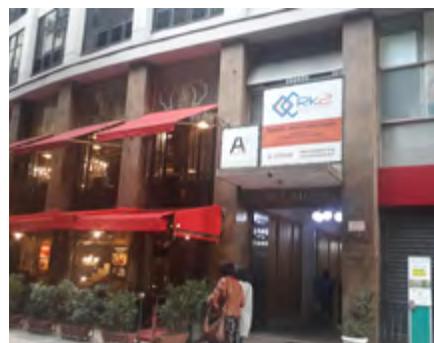
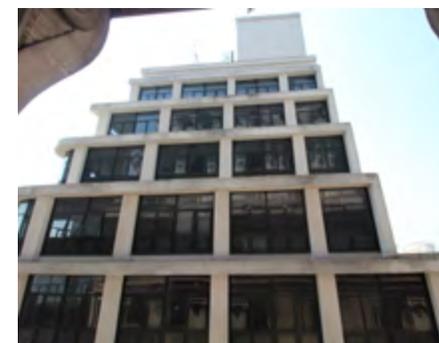
Patologias construtivas: N/A

Patologias da paisagem: Recobrimento da fachada do térreo com ACM (laranja e vermelho), toldo (vermelho) e pontos de iluminação no térreo.

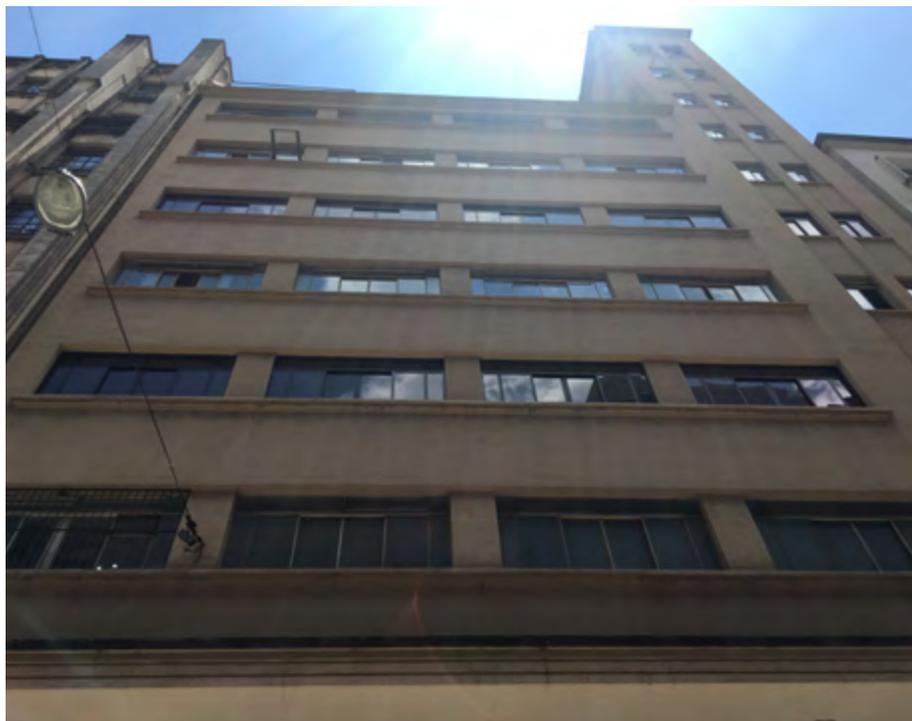
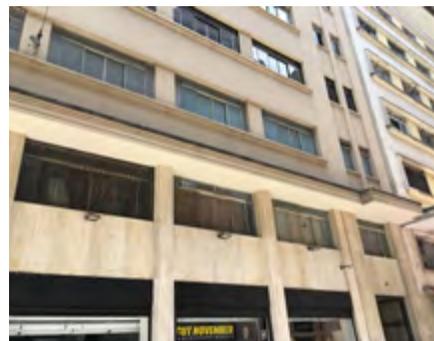
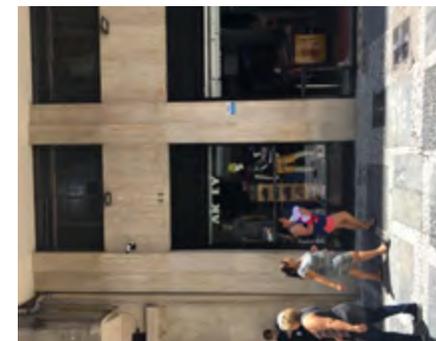
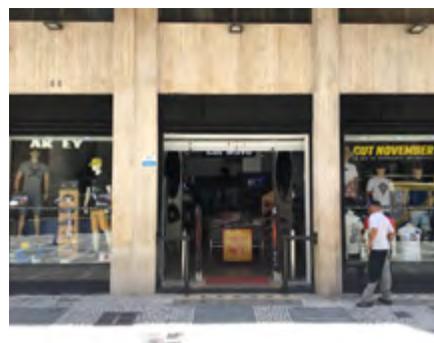
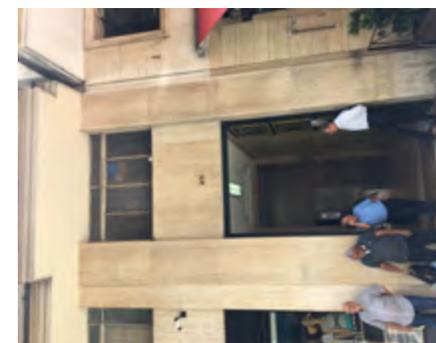
TDE1 | Rua 3 de Dezembro, nº23-33

Patologias construtivas: Cano exposto, sujidade e infiltração.

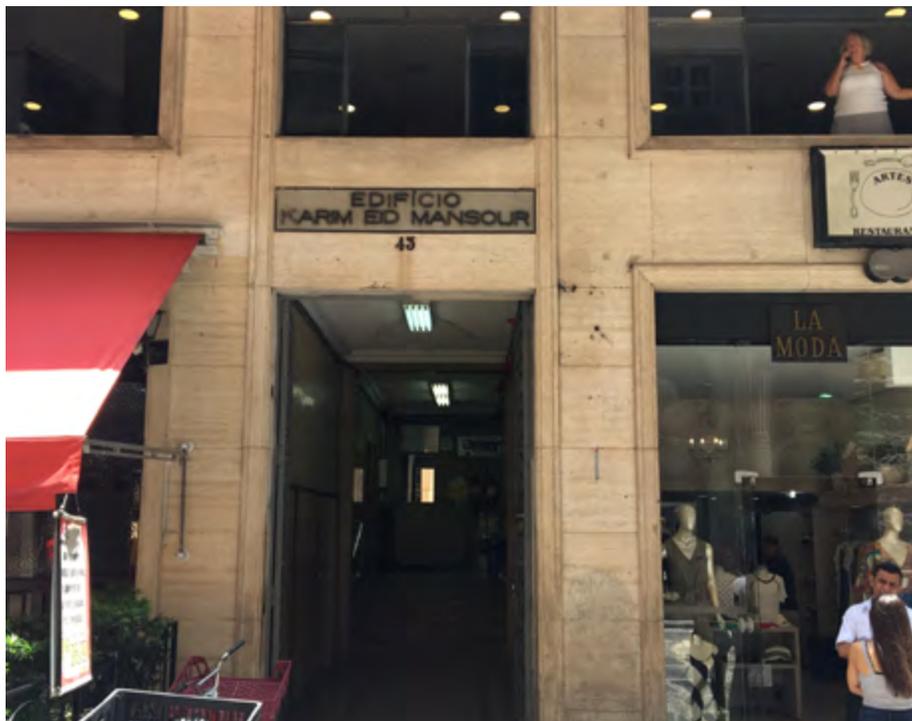
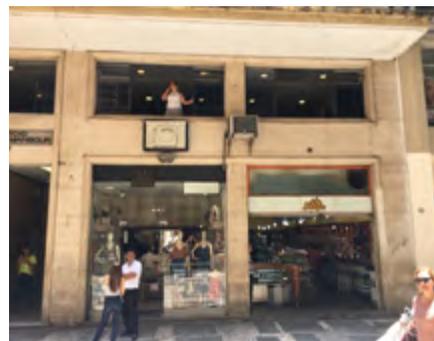
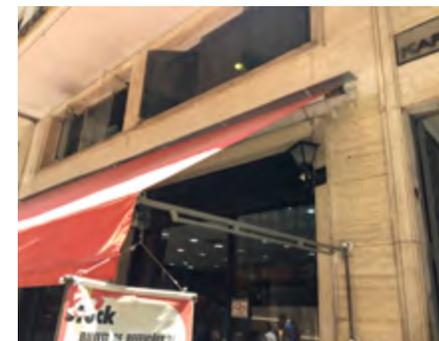
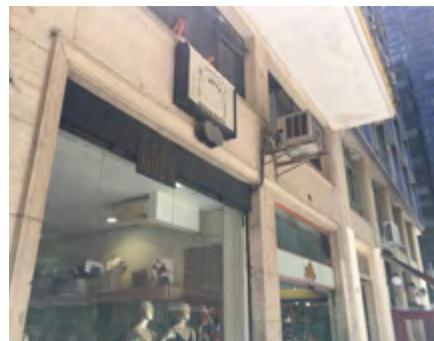
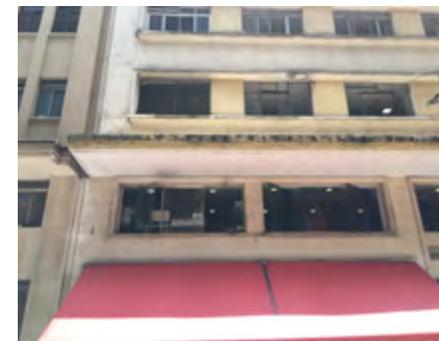
Patologias construtivas: Tubulação exposta no térreo, pichação no térreo, esquadrias em mau estado de conservação e parte substituída por janelas pivotantes no segundo pavimento, infiltrações, sujidades.

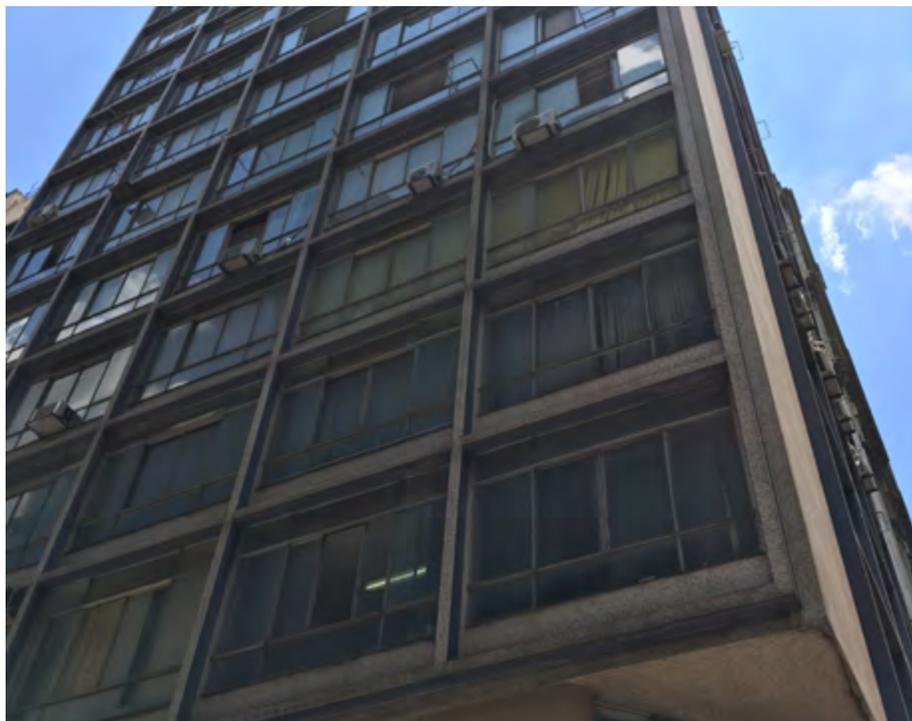
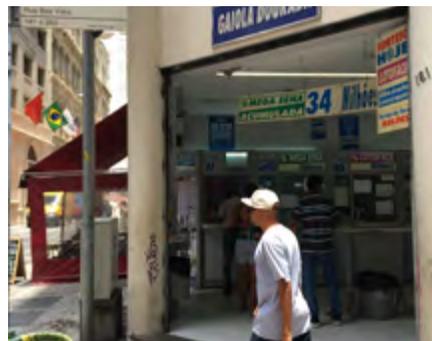
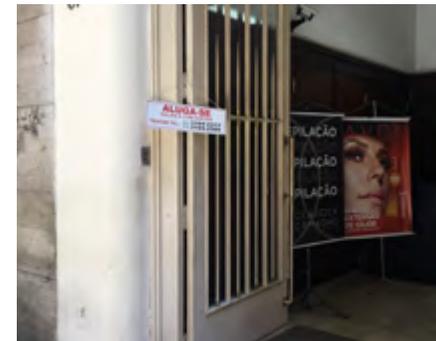
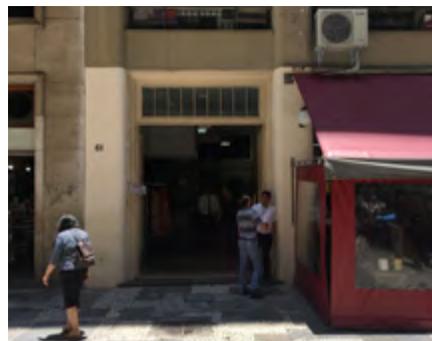
Patologias construtivas: Fiação exposta na edificação e no térreo, tubulação exposta no térreo, pichação no térreo, esquadrias em mau estado de conservação, infiltrações, sujidades.

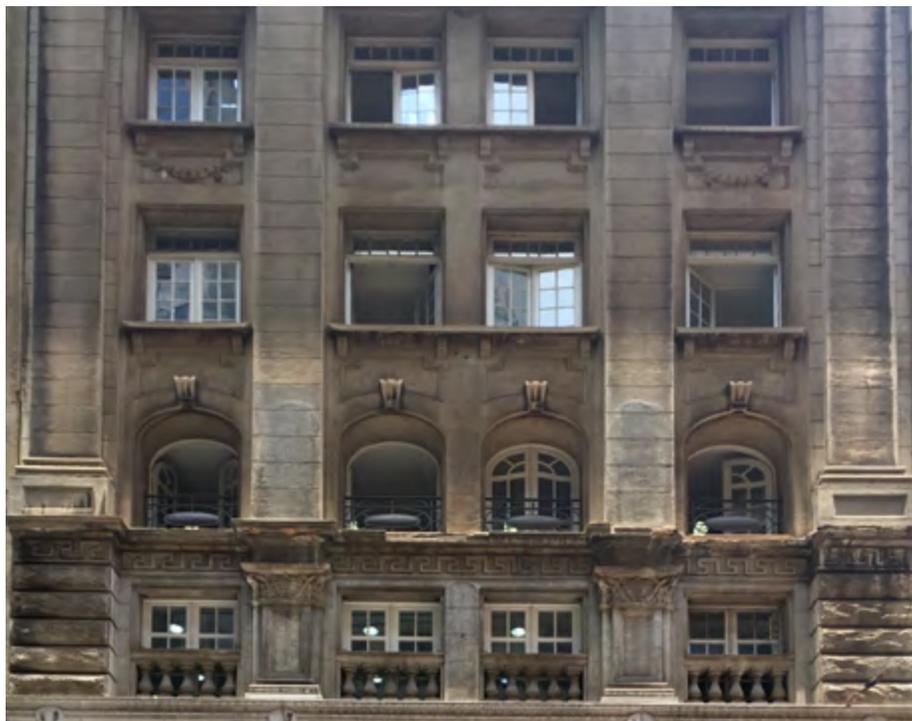
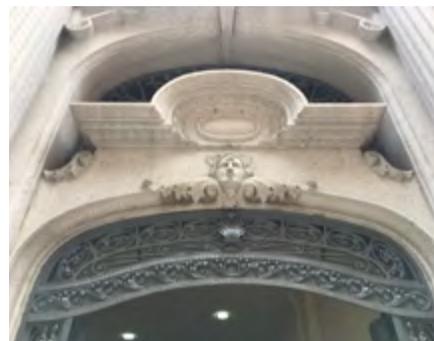
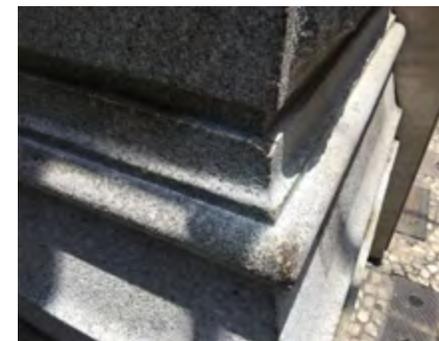
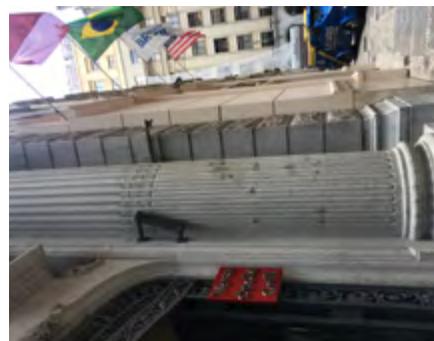
Patologias construtivas: Sujidades, infiltrações, deterioramento do material da fachada.

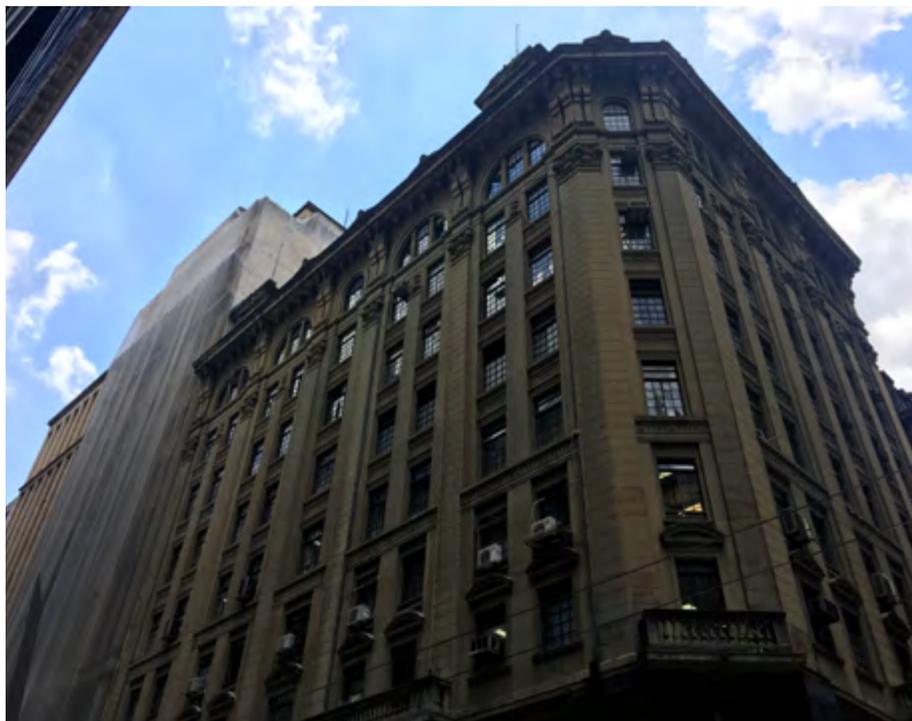
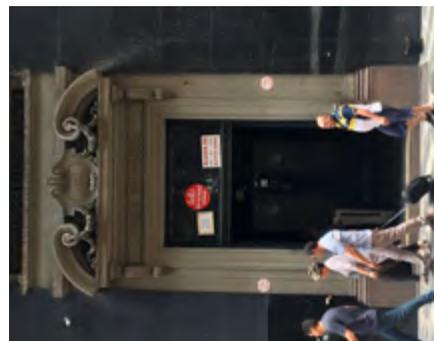
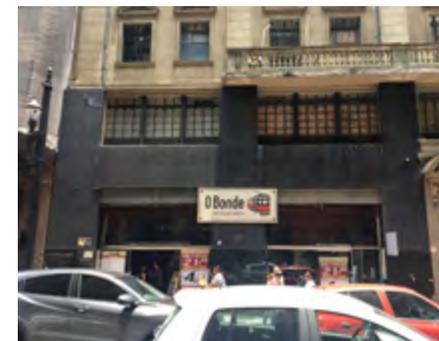
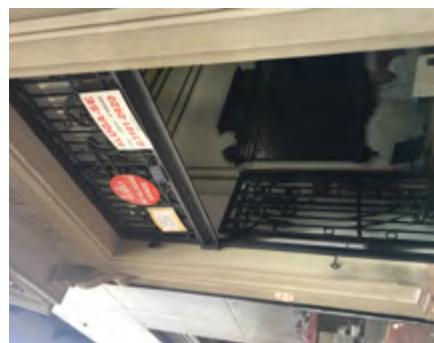
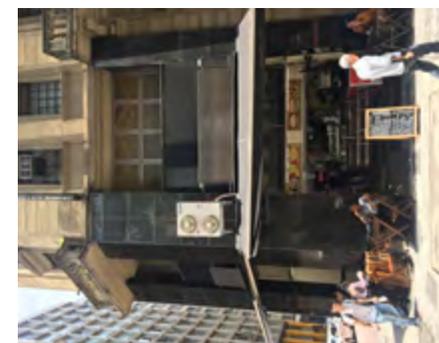
Patologias construtivas: Sujidades, infiltrações, pichação no térreo, fiação exposta no térreo, tubulação exposta no edifício, esquadrias em mau estado de conservação, com parte substituída por esquadrias de alumínio basculantes, descolamento do recobrimento de fachada do térreo.
